0. Introducción: Accesibilidad
1. Introducción: Plan de Accesibilidad de Calahorra
2. Diagnóstico
3. Presupuesto y Plan de Etapas
4. Propuestas en el Espacio Público
5. Propuestas en Edificios Públicos
6. Formación
7. Asistencia técnica
8. Ejemplo: requisitos para una oficina de atención a la ciudadanía accesible

Además, se ha recogido el diagnóstico en el siguiente mapa digital:

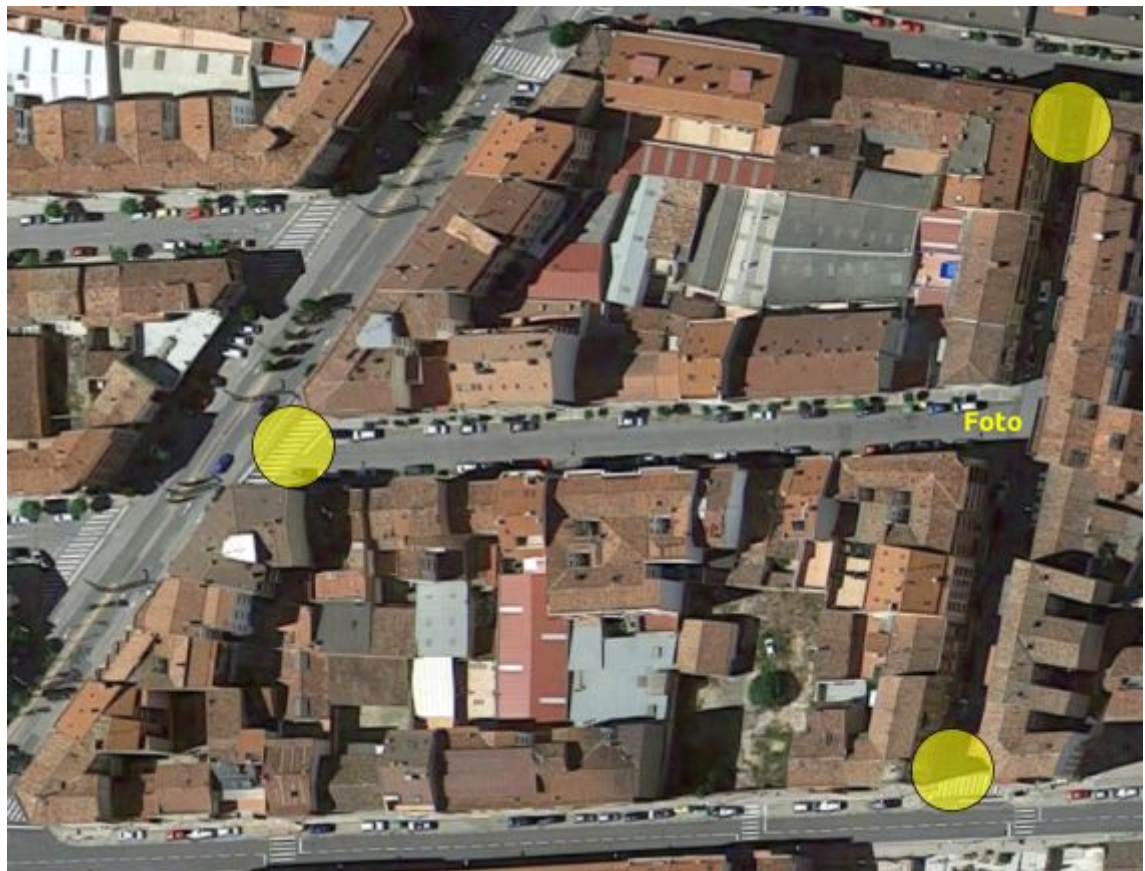
Calles Aurelio Prudencio y Sertorio: la primera de ellas, con una longitud de 125m, tiene sendos pasos en sus extremos, mientras que la segunda, con 140m de longitud, tiene un único paso (en el extremo en el que se une a Achútegui de Blas): ▼▼

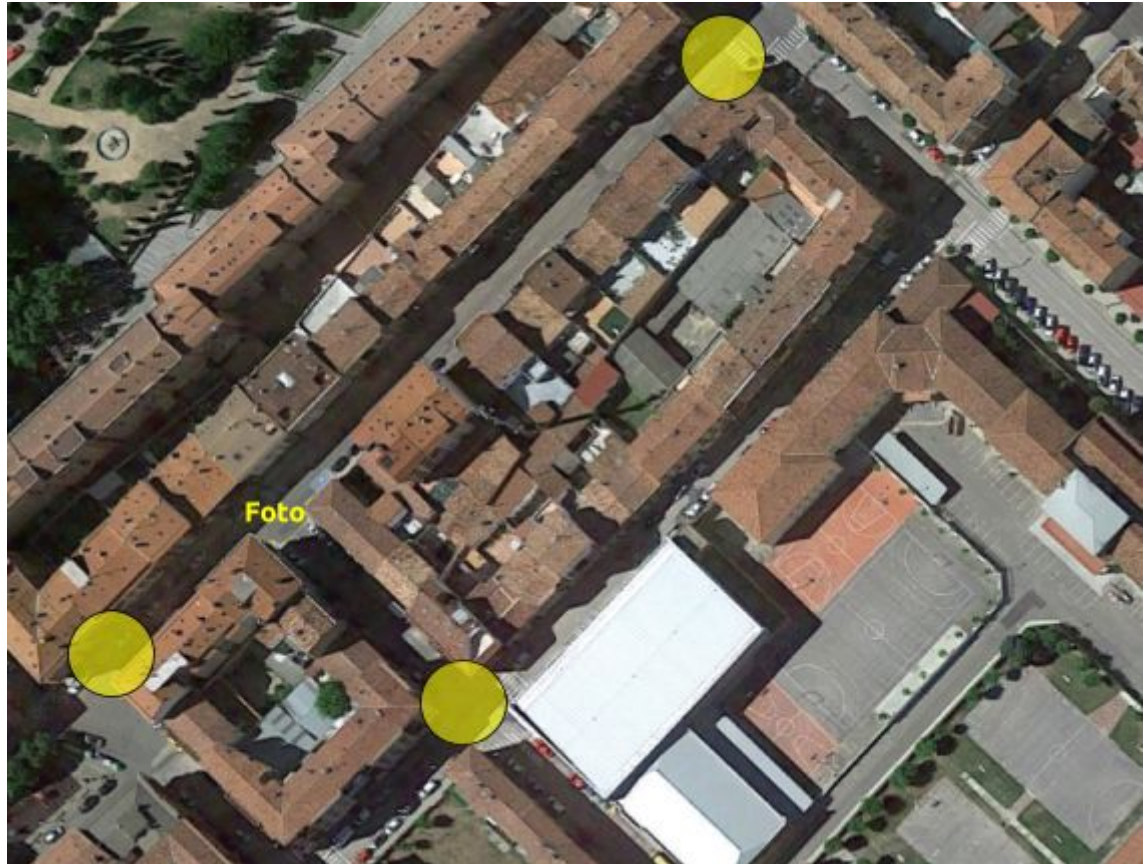
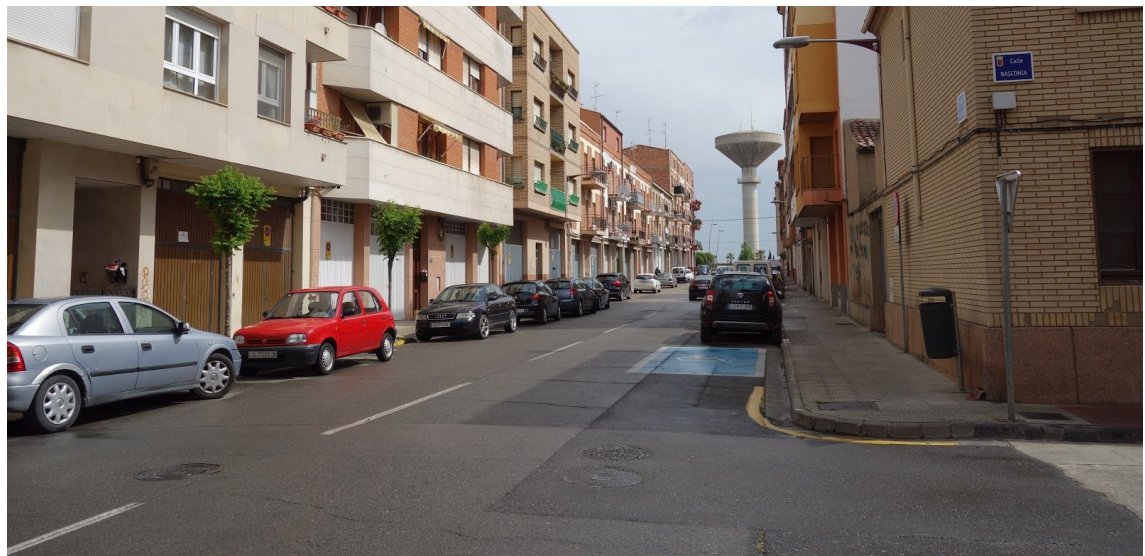
Esta situación también se ha detectado en entornos escolares: la calle Velázquez, con una longitud superior a los 180m, cuenta con pasos peatonales únicamente en sus extremos, siendo también recomendable un cruce seguro con la calle Basconia: ▼

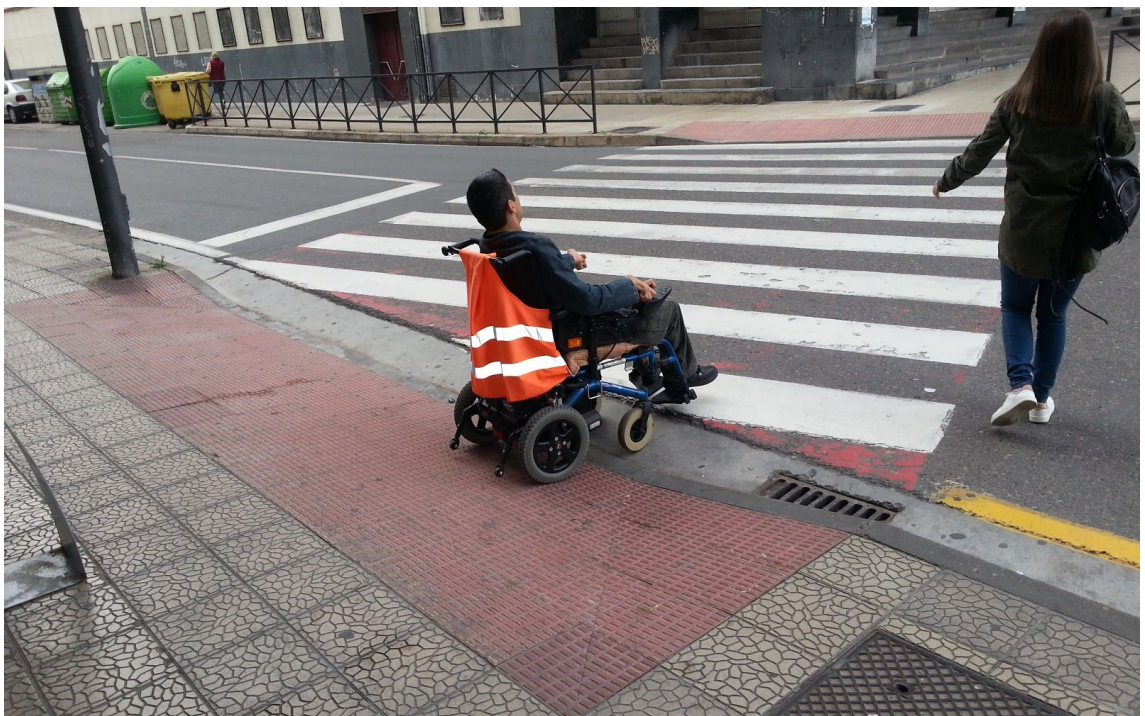
En la calle Numancia, ejemplos de valle en encuentro entre vado y ríngola: ▼▼

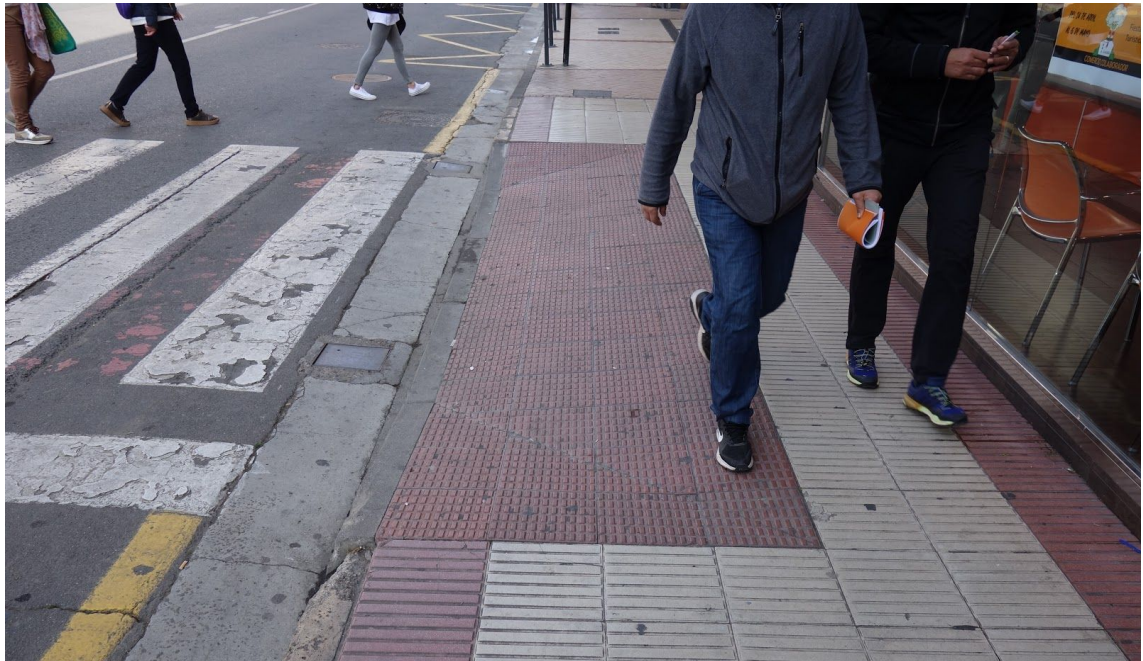
Calle General Gallarza, ejemplo de estrechamiento que dificulta la accesibilidad del recorrido en la acera en sentido longitudinal (90cm de anchura del itinerario peatonal, siendo el mínimo de 180cm). Debe tenerse en cuenta que la normativa establece para los itinerarios peatonales accesibles una pendiente transversal máxima de 2%: ▼

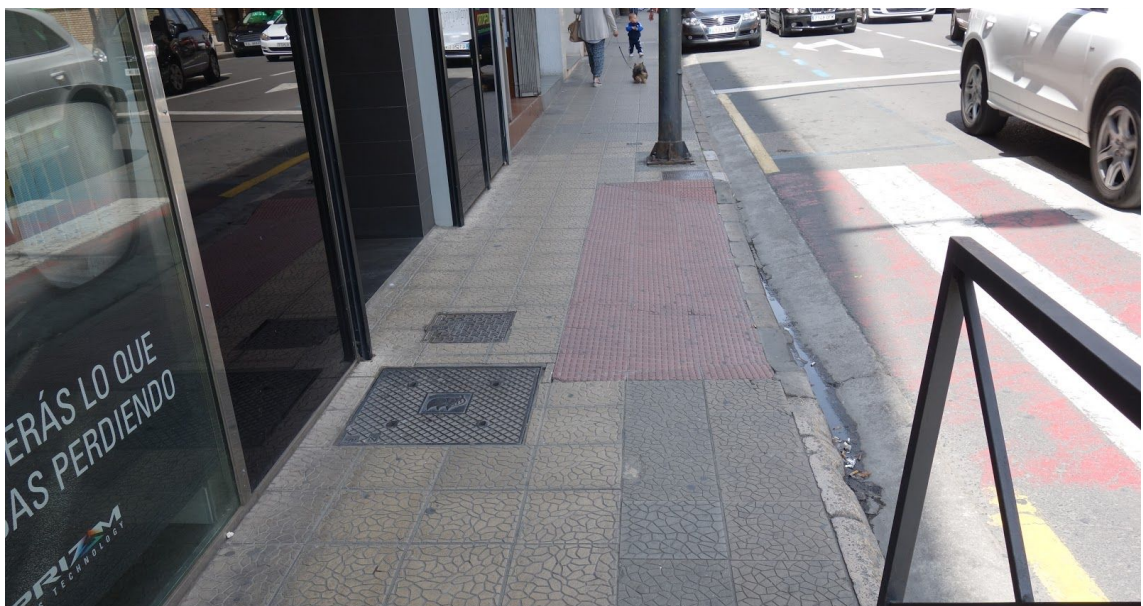
Calle Bebricio, ejemplo de estrechamiento que dificulta la accesibilidad del recorrido en la acera en sentido longitudinal (85cm de anchura del itinerario peatonal, siendo el mínimo de 180cm): ▼

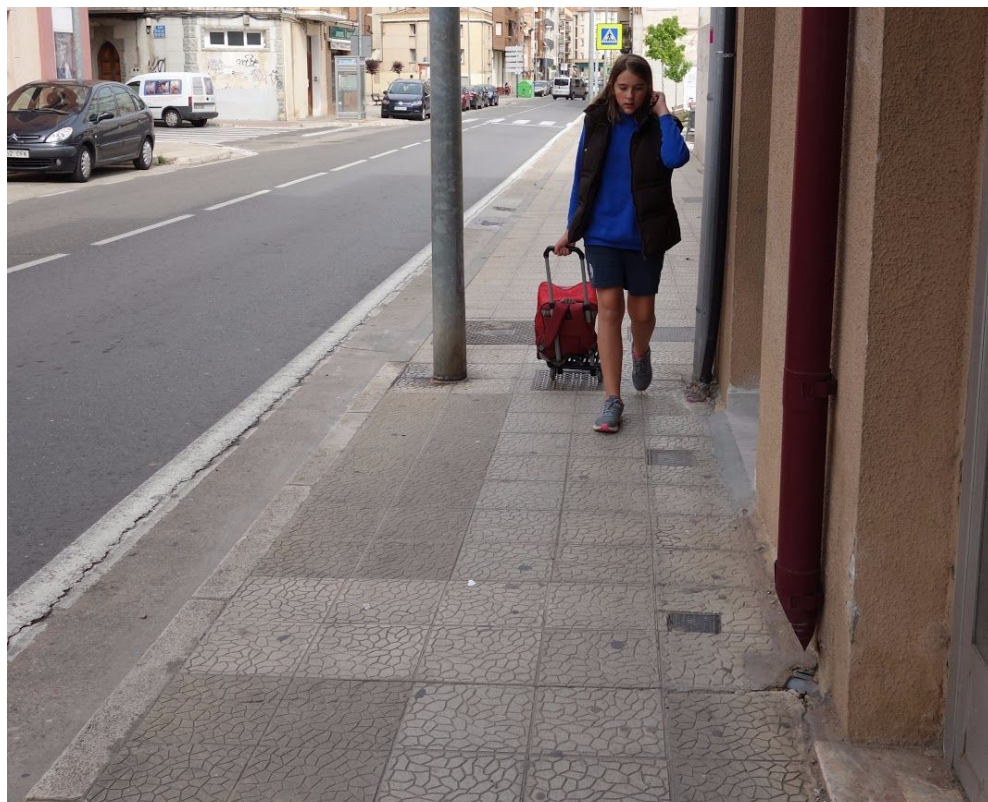
Calle Numancia, anchura de paso inferior a 120cm: ▼

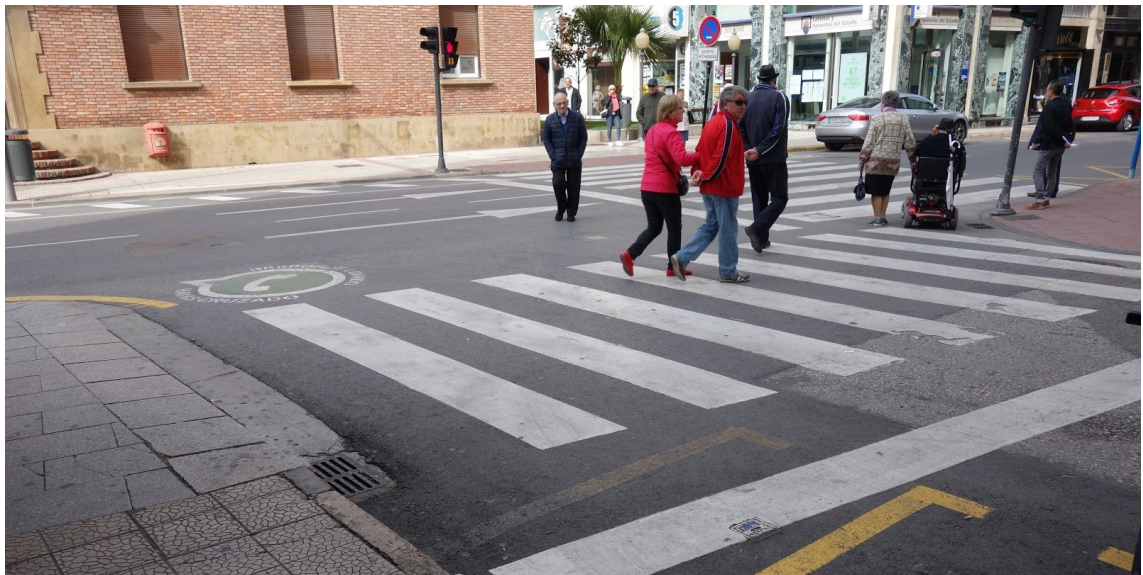
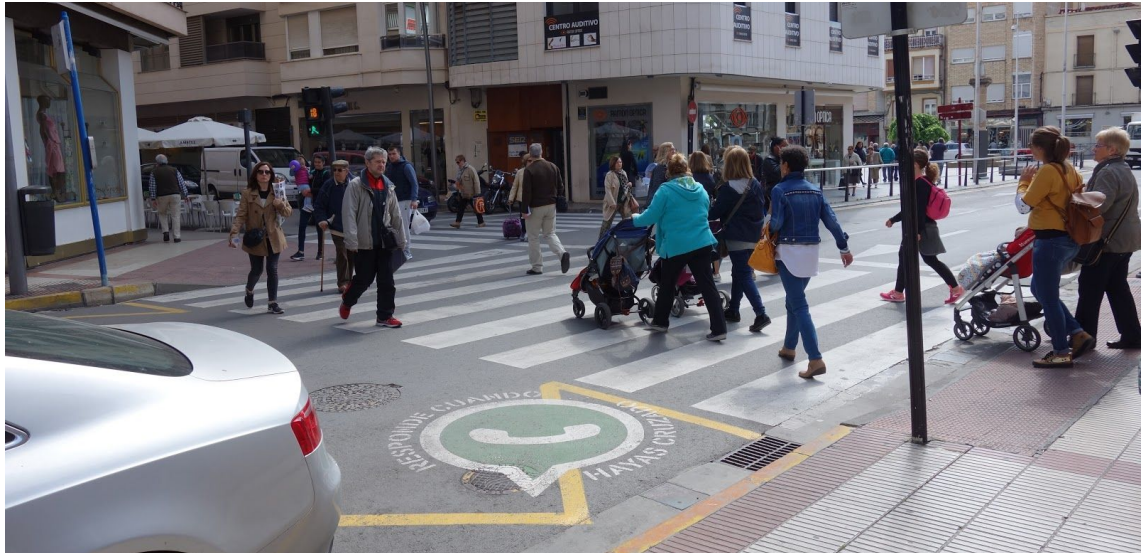
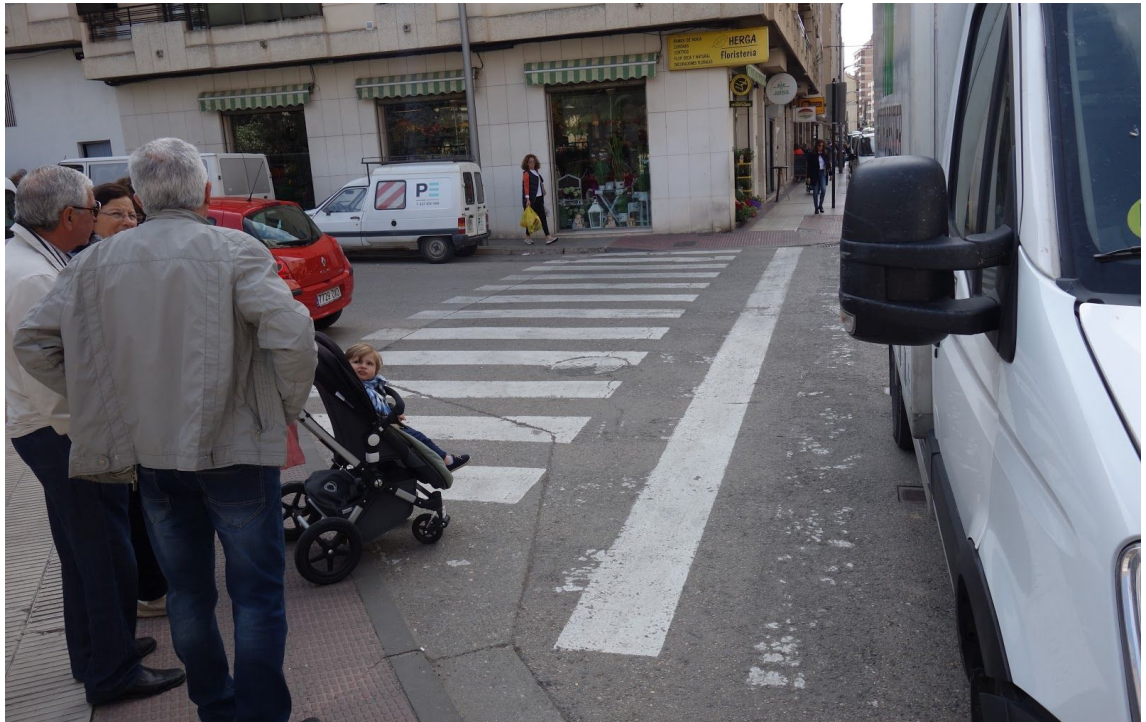
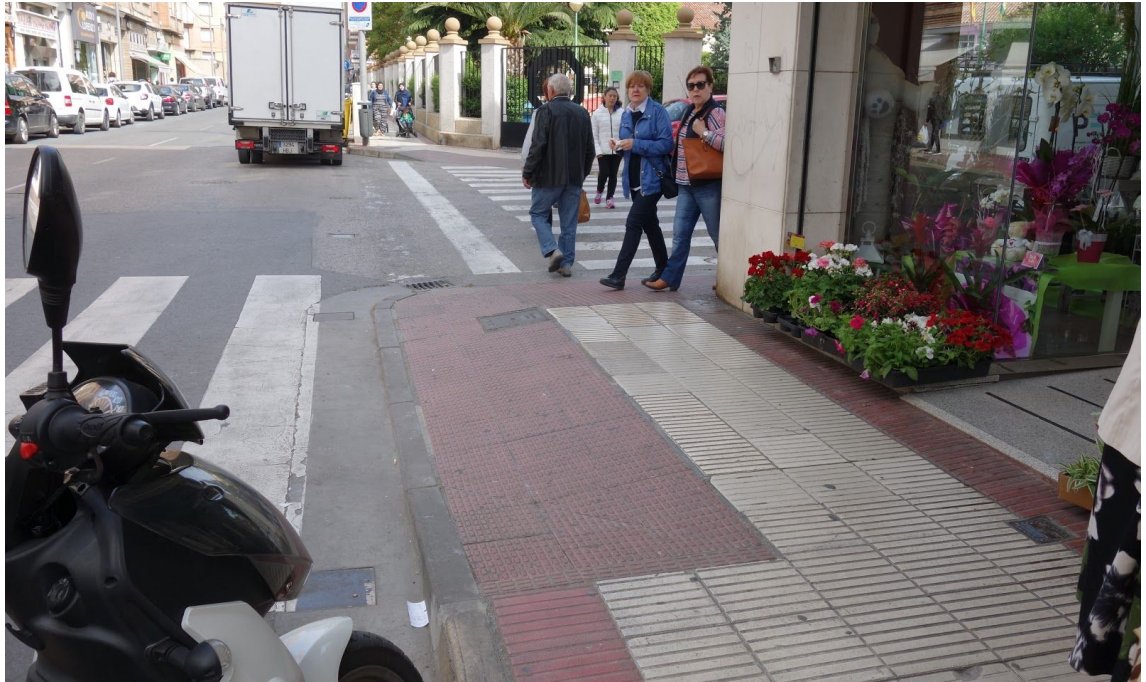
Se trata de una situación aplicable a casi todas las intersecciones en Calahorra; la ausencia de orejas, una solución cada vez más extendida en numerosas ciudades:

Recogemos ejemplos en la calle General Gallarza en puntos en los que se mejorarían las condiciones de accesibilidad y cruce: ▼▼▼▼▼

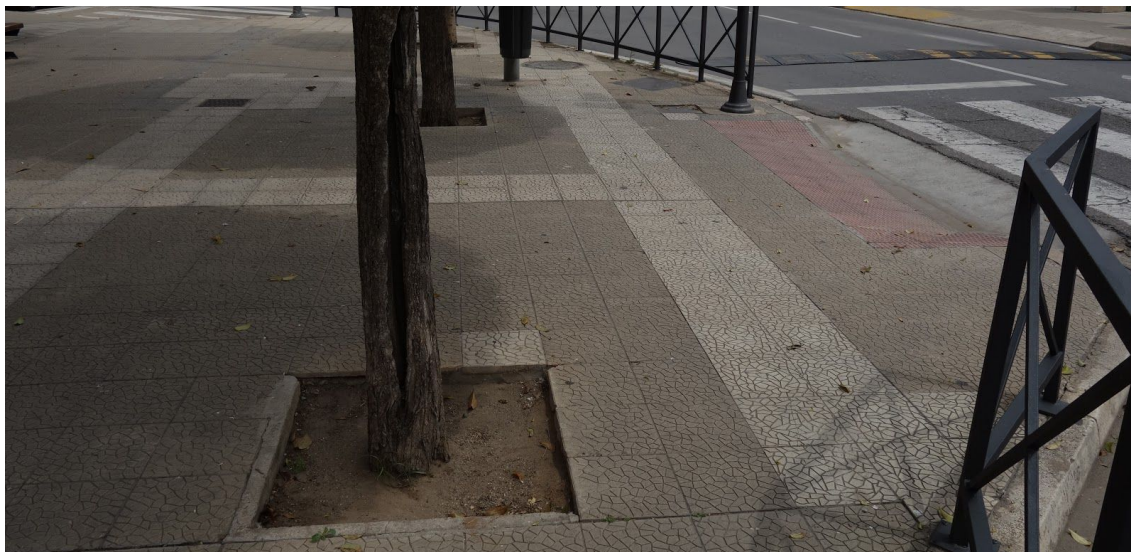
La mayoría de los alcorques del municipio están desprotegidos, lo que provoca el efecto del estrechamiento de los itinerarios peatonales. Ejemplo, calle Numancia: ▼

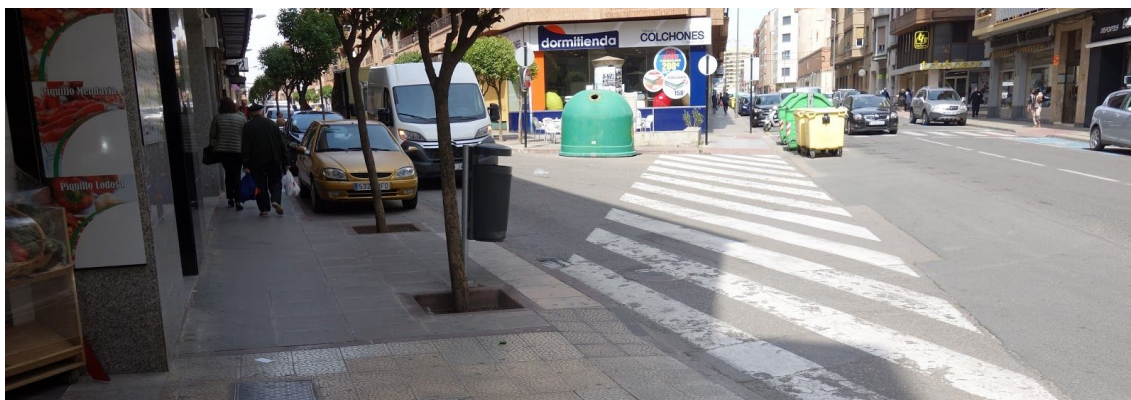
Con frecuencia son, además, muy profundos, lo que incrementa el riesgo de caídas. Ejemplo, calle Maestro Falla: ▼

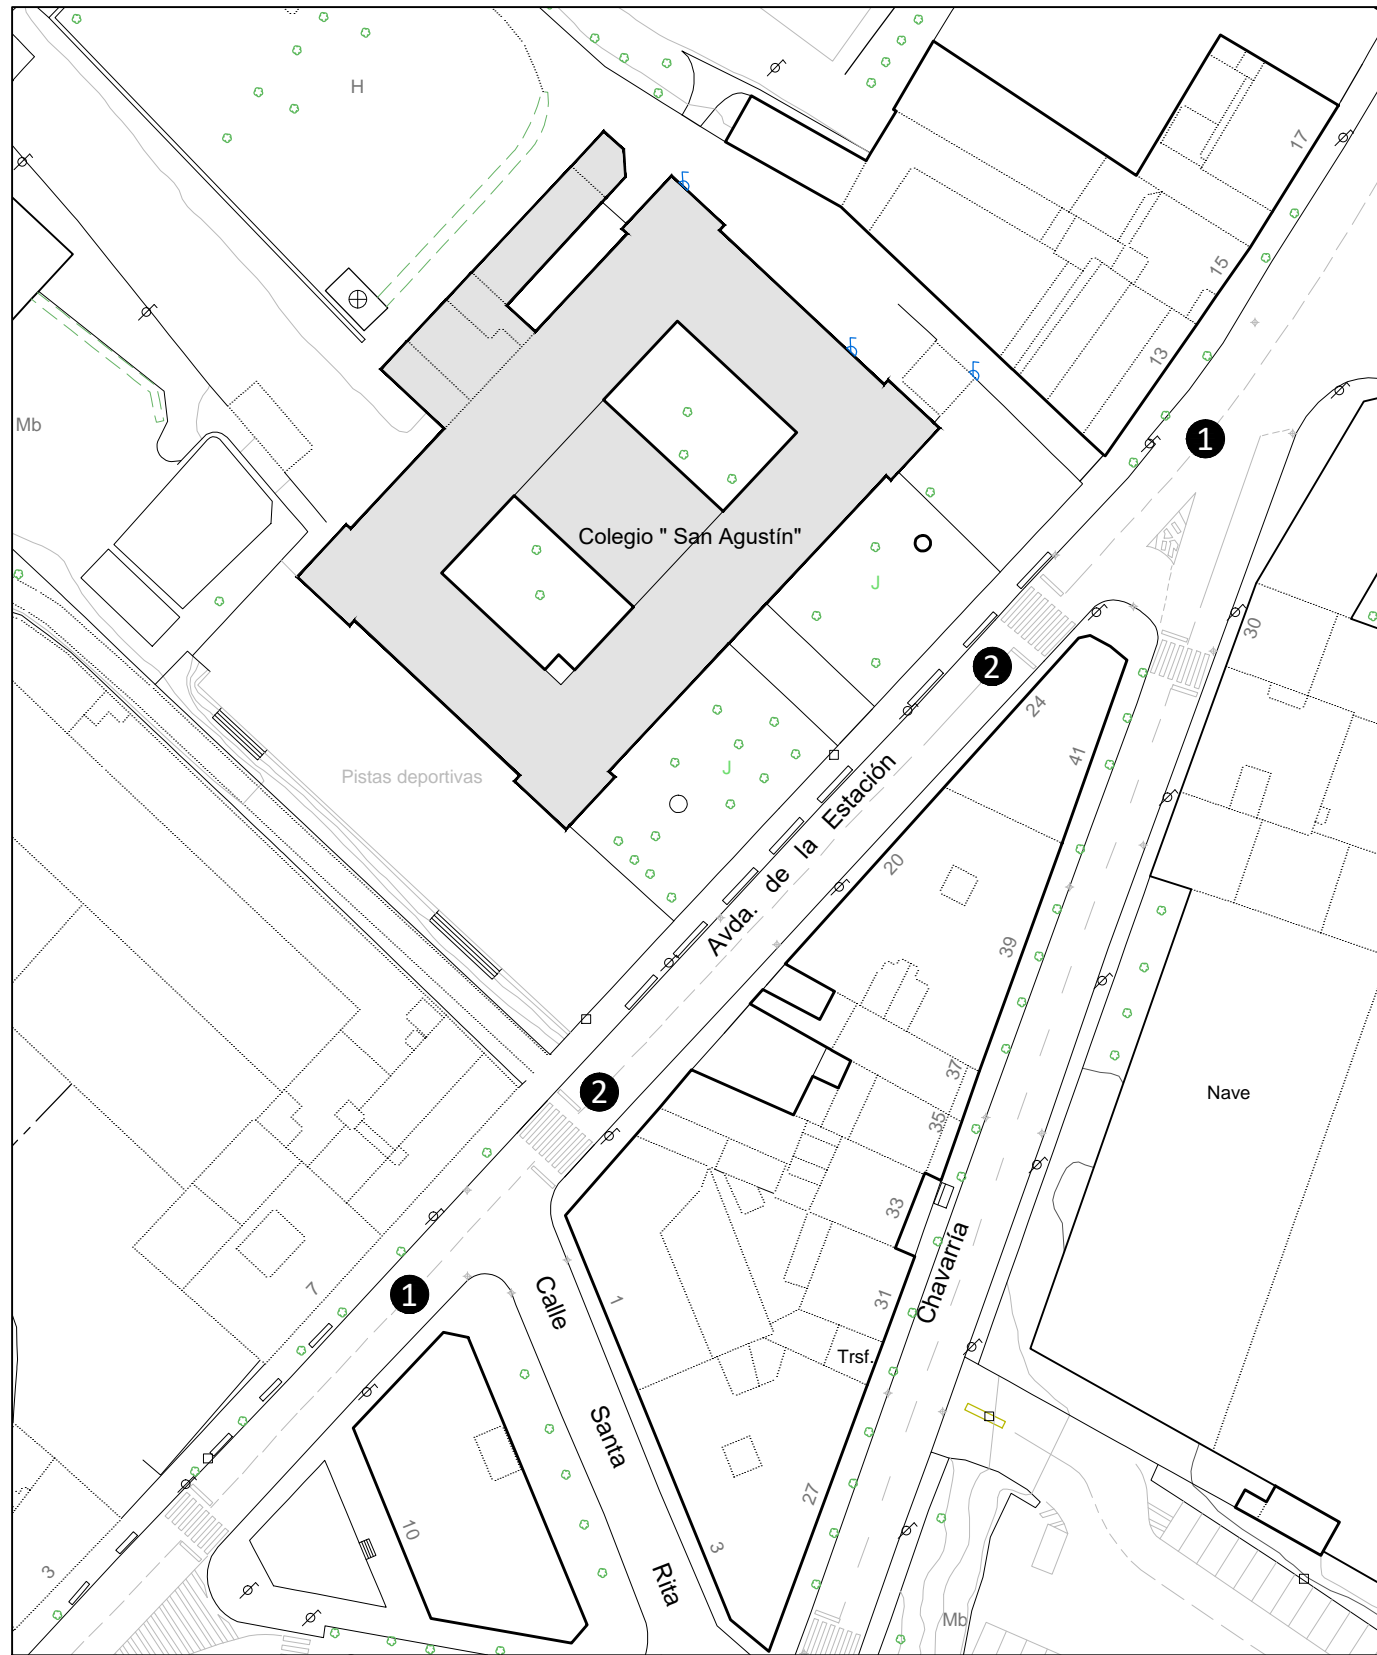
ESTADO ACTUAL

- ① - Vía local de acceso para uso mixto de alta densidad / Calzada doble sentido.
- ② - Vados peatonales sin rebaje ni pavimento táctil

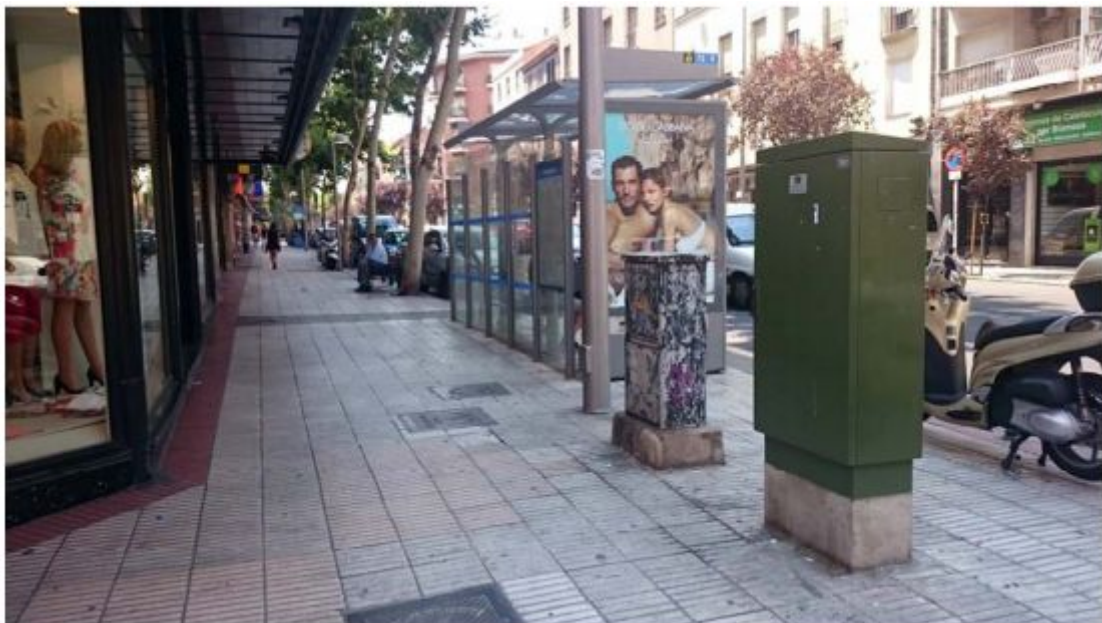
Arriba: Ubicación del mobiliario urbano en la banda de acera próxima a la calzada.

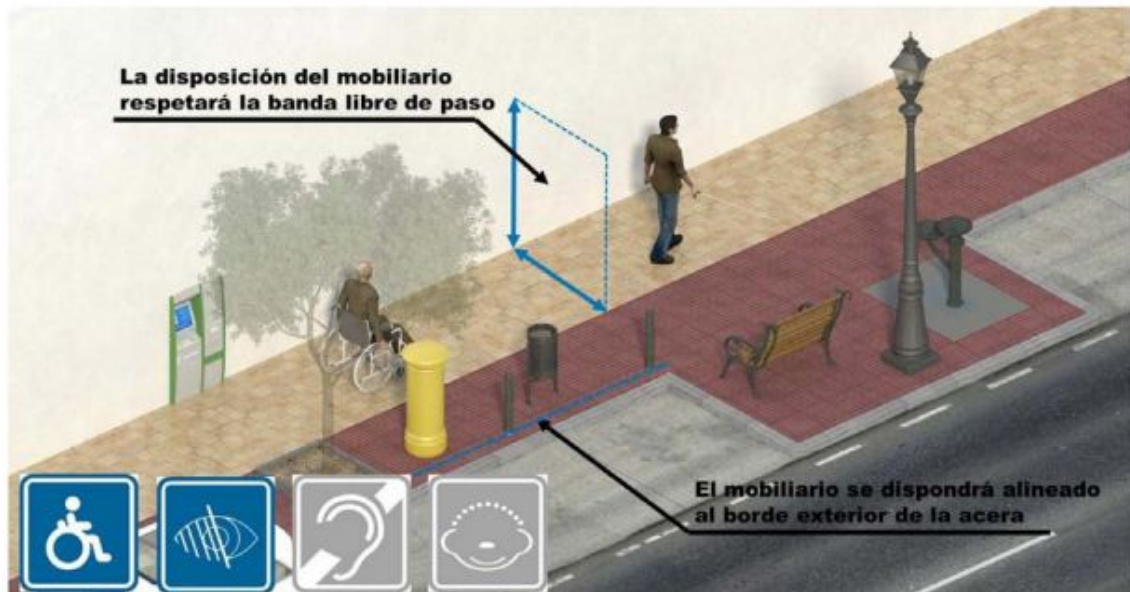
Arriba: Elementos a destacar en el Itinerario peatonal accesible. Ubicación de "Bandas".

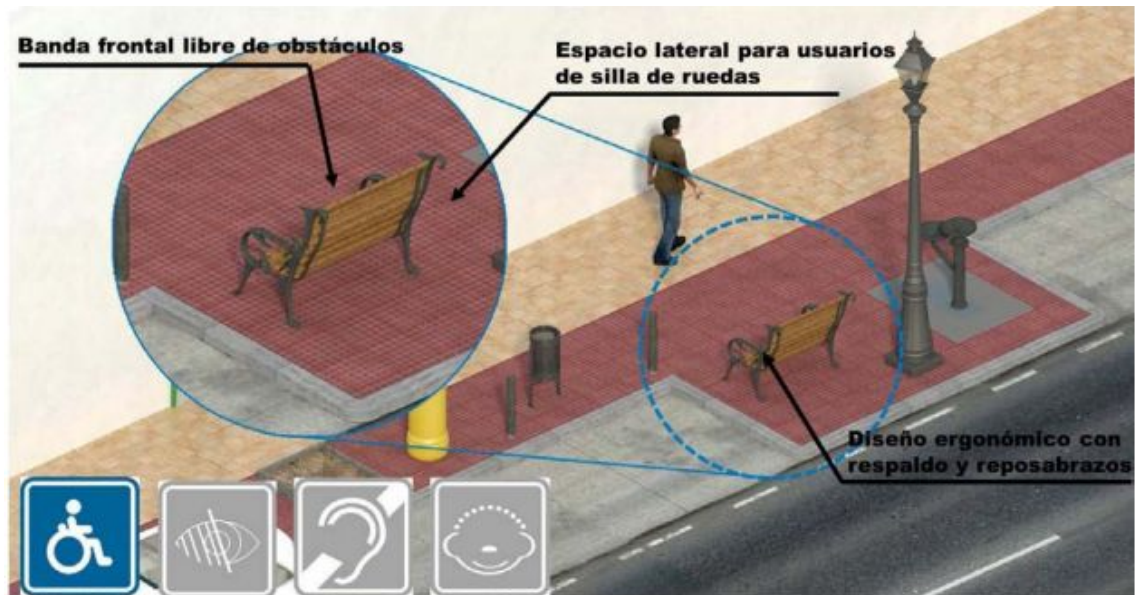
Arriba: Detalle de ubicación de los bancos, donde se detecta la banda frontal libre de obstáculos así como el espacio lateral para los usuarios de sillas de ruedas y diseño universal de los mismos
