Índice

0. Introducción: Accesibilidad
1. Introducción: Plan de Accesibilidad de Calahorra
2. Diagnóstico
3. Presupuesto y Plan de Etapas
4. Propuestas en el Espacio Público
5. Propuestas en Edificios Públicos
6. Formación
7. Asistencia técnica
8. Ejemplo: requisitos para una oficina de atención a la ciudadanía accesible

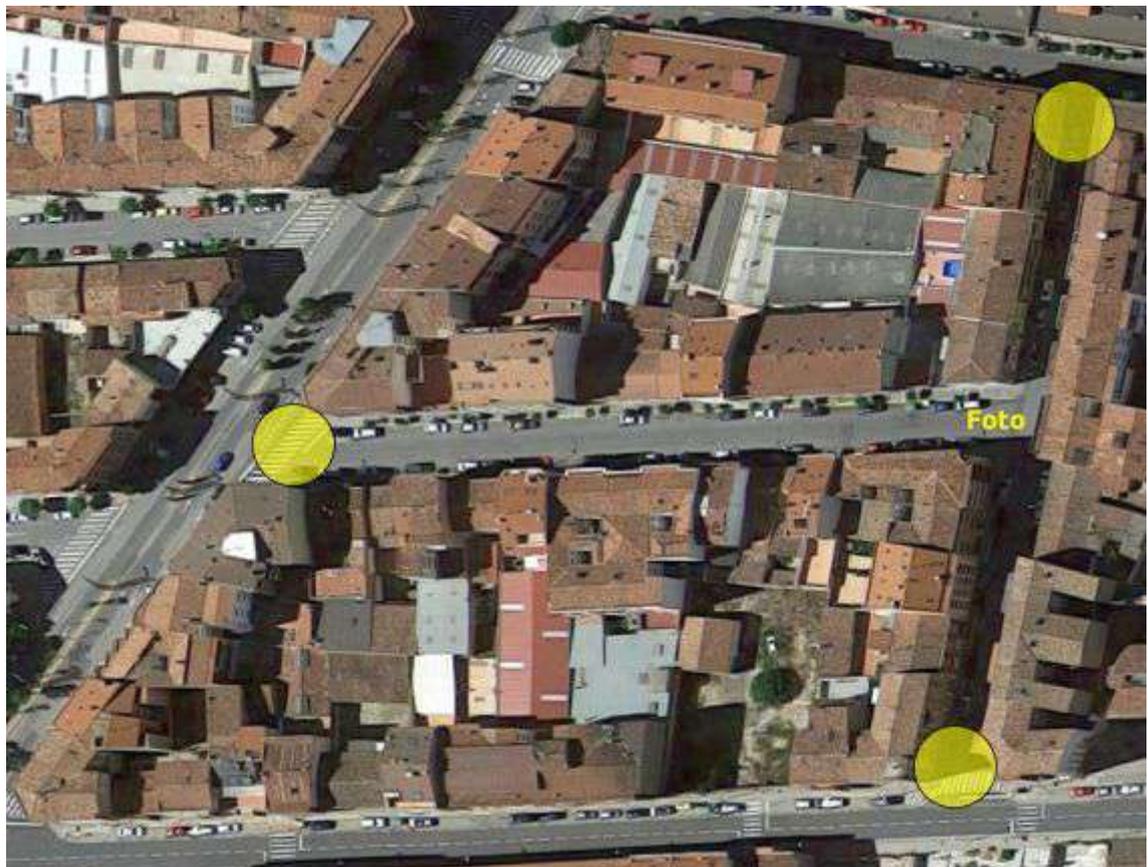
Calles Aurelio Prudencio y Sertorio: la primera de ellas, con una longitud de 125m, tiene sendos pasos en sus extremos, mientras que la segunda, con 140m de longitud, tiene un único paso (en el extremo en el que se une a Achútegui de Blas): ▼▼

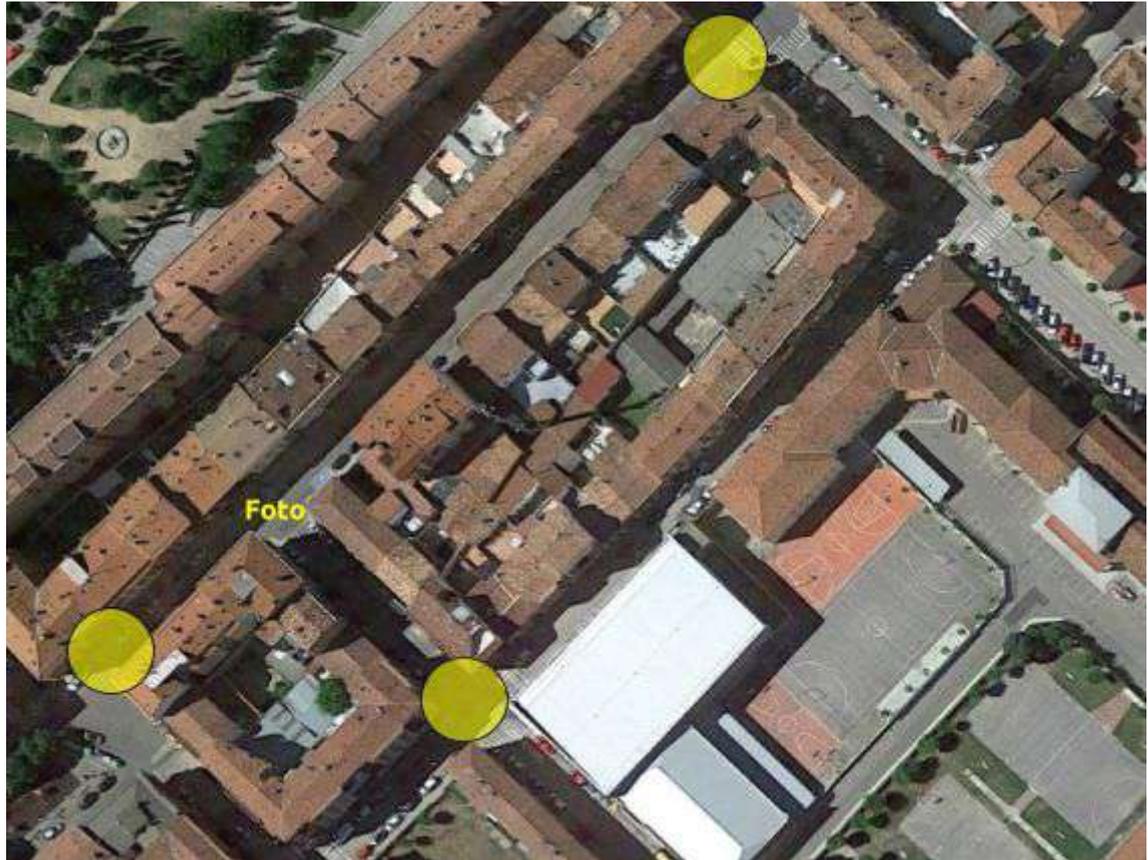
Esta situación también se ha detectado en entornos escolares: la calle Velázquez, con una longitud superior a los 180m, cuenta con pasos peatonales únicamente en sus extremos, siendo también recomendable un cruce seguro con la calle Basconia: ▼

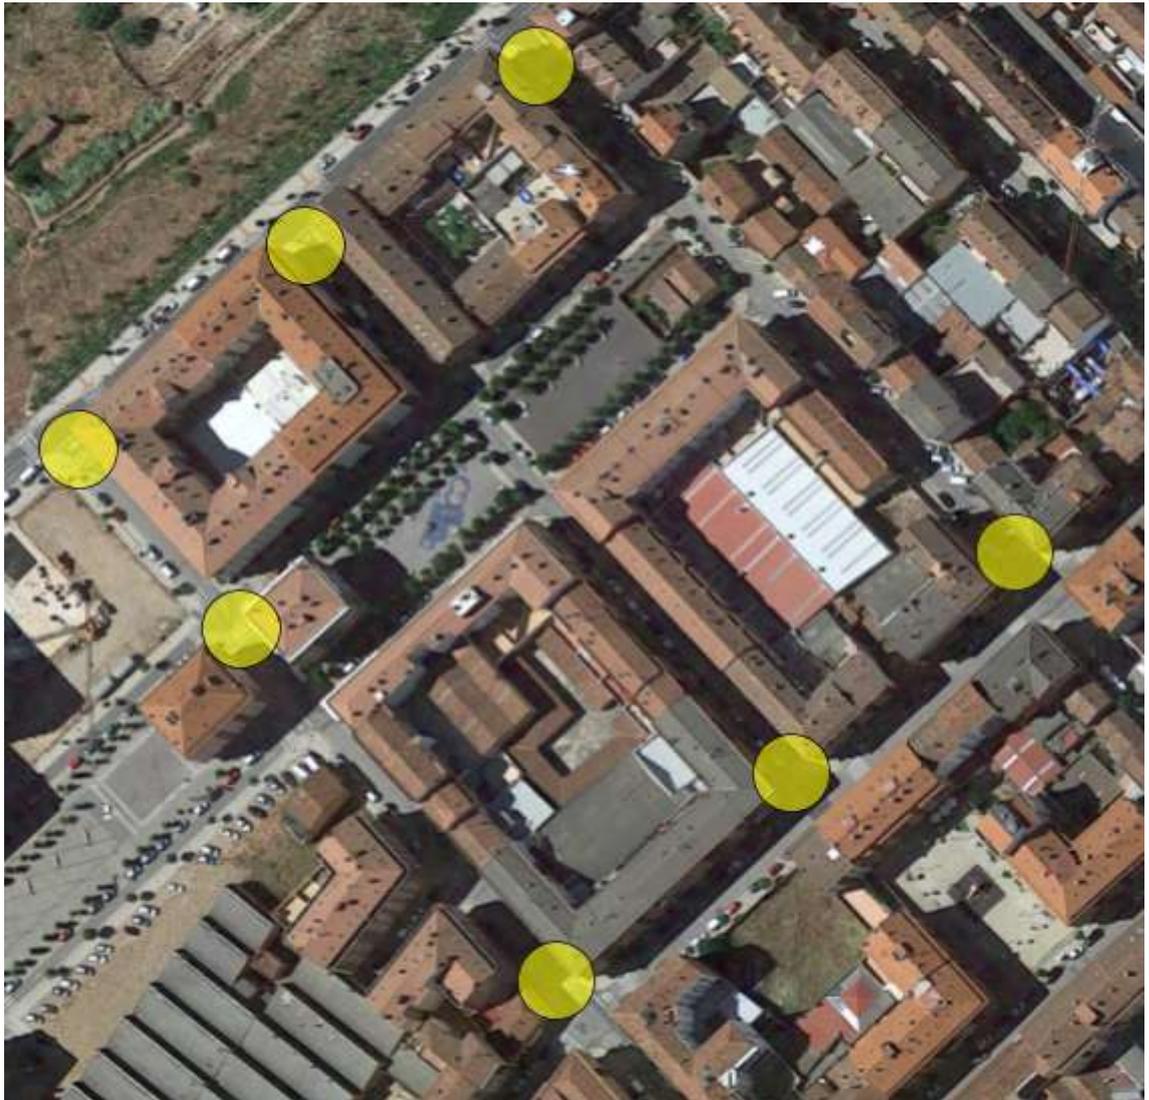
También se han detectado ausencias de este tipo en zonas en las que se ha intervenido más recientemente. Es el caso de las calles José María Garrido, Galicia y Espronceda, las cuales cuentan con un solo paso peatonal entre la avenida Santander y la calle Doctores Castroviejo, situadas a casi 200 metros una de otra:

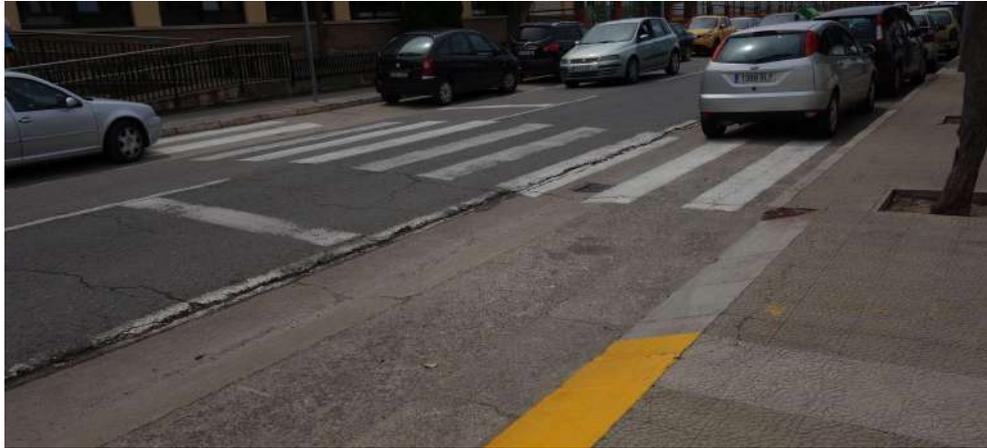
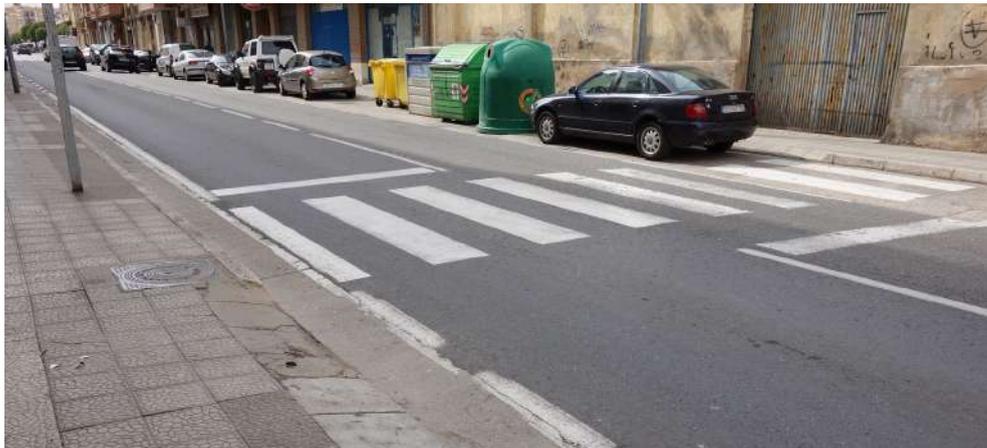
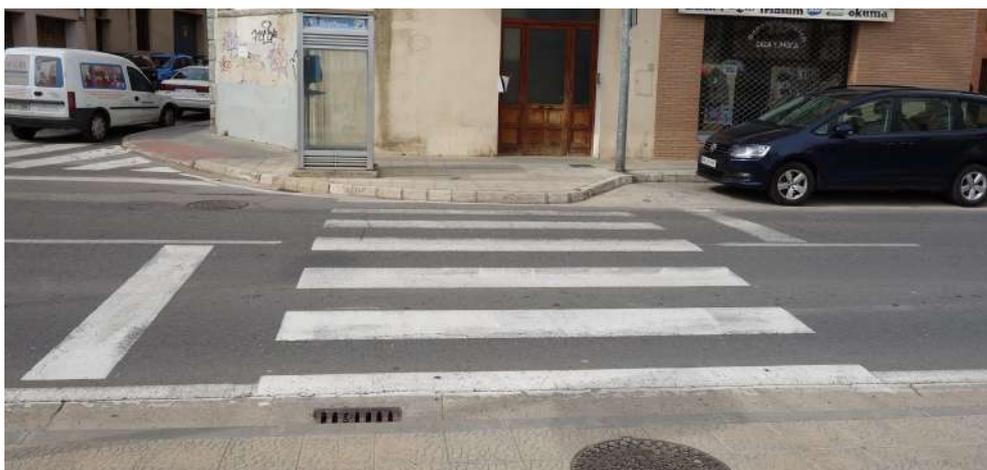
Calle Numancia: ▼

Una ciudad más accesible debe emprender medidas de acción positiva por sus usuarios más vulnerables. En este sentido, y en contraste a lo que se ha observado en relación a los accesos de vehículos a garajes o almacenes, se han detectado varios pasos peatonales sin el vado correspondiente. Ejemplos:

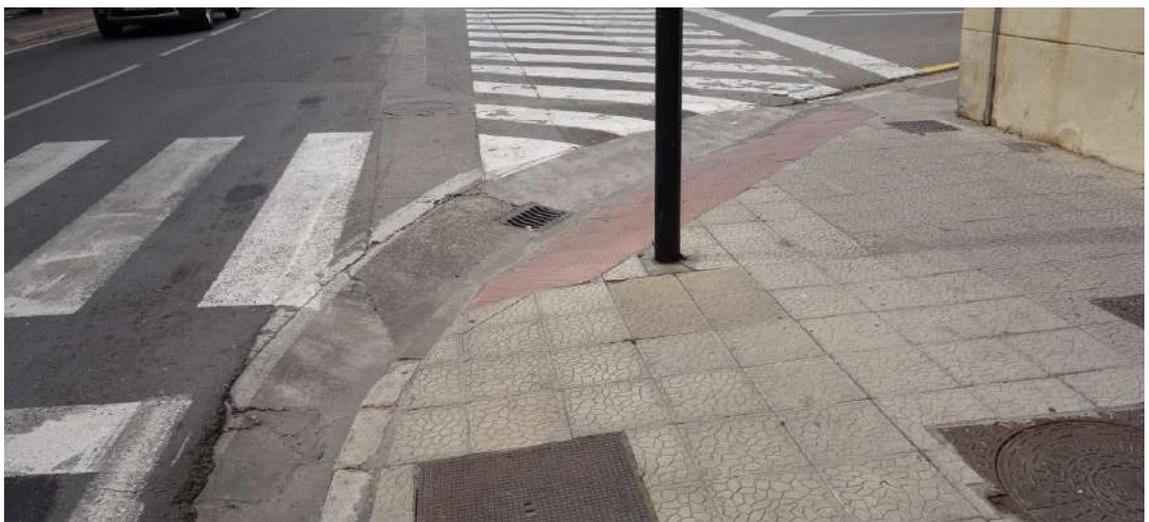
- El encuentro del vado con ríngolas ejecutadas con una inclinación fuerte provocan la aparición de valles que generan numerosos problemas a sillas de ruedas, carros de bebés y/o vehículos de asistencia a la movilidad.
- Presencia de resalto entre el paso y el vado (la normativa exige encuentros enrasados).
- Dimensiones insuficientes.

En la calle Numancia, ejemplos de valle en encuentro entre vado y ríngola: ▼▼

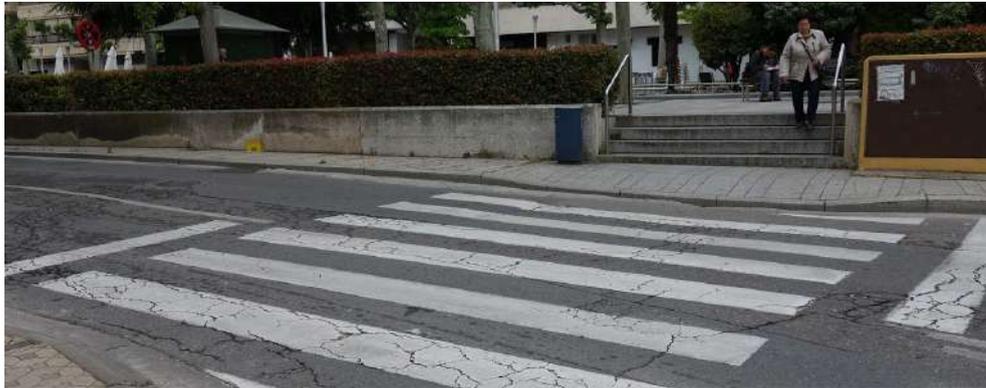
En Mercadal-Arcca, ejemplo de presencia de resalto entre paso y vado: ▼

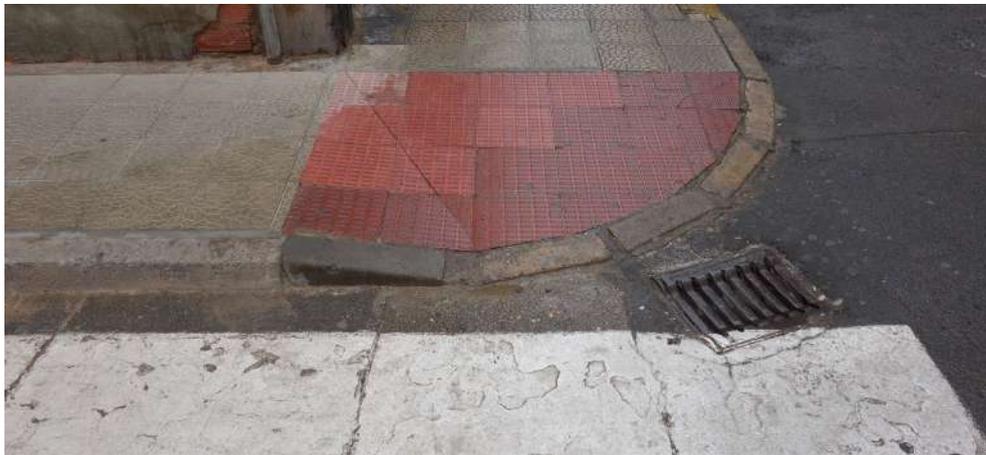
En la calle Paletillas, ejemplo de dimensiones insuficientes (además, la presencia del sumidero en ese punto no está permitida por la normativa): ▼

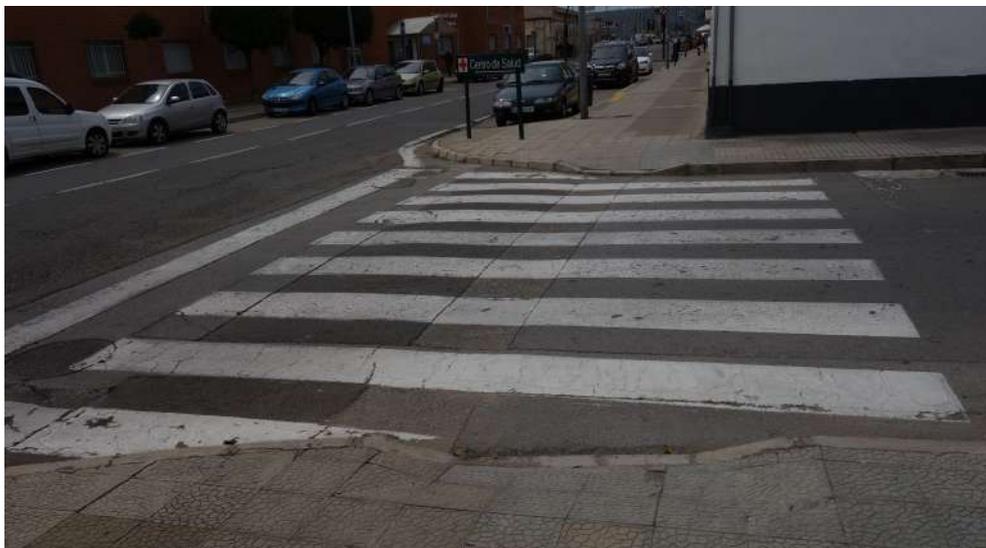
En Numancia, ejemplo de dimensiones insuficientes: ▼

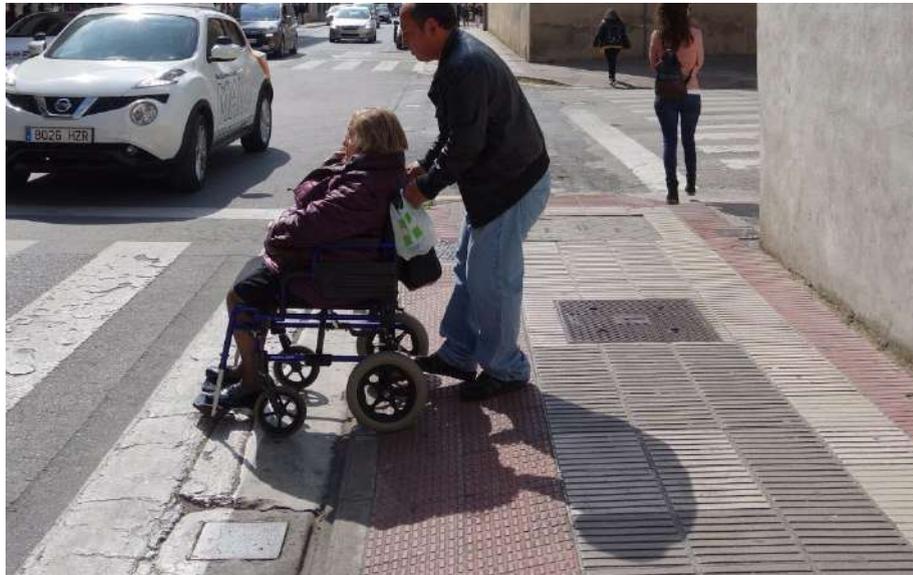
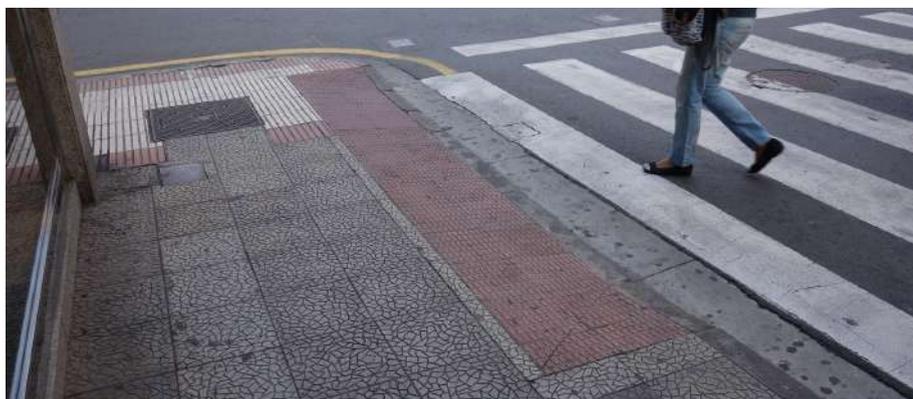
Calle Gallarza: ▼

El principal problema es el de la pendiente, excesiva en casi todos los vados ejecutados en el municipio. La importante altura de los bordillos (superior normalmente al máximo de 12cm que fija la normativa), unida a un diseño obligado por la estrechez de las aceras en las que deben ejecutarse estos vados, provoca la aparición de pendientes superiores muchas veces al 20% (cuando la normativa fija un máximo del 8%). Ejemplos:

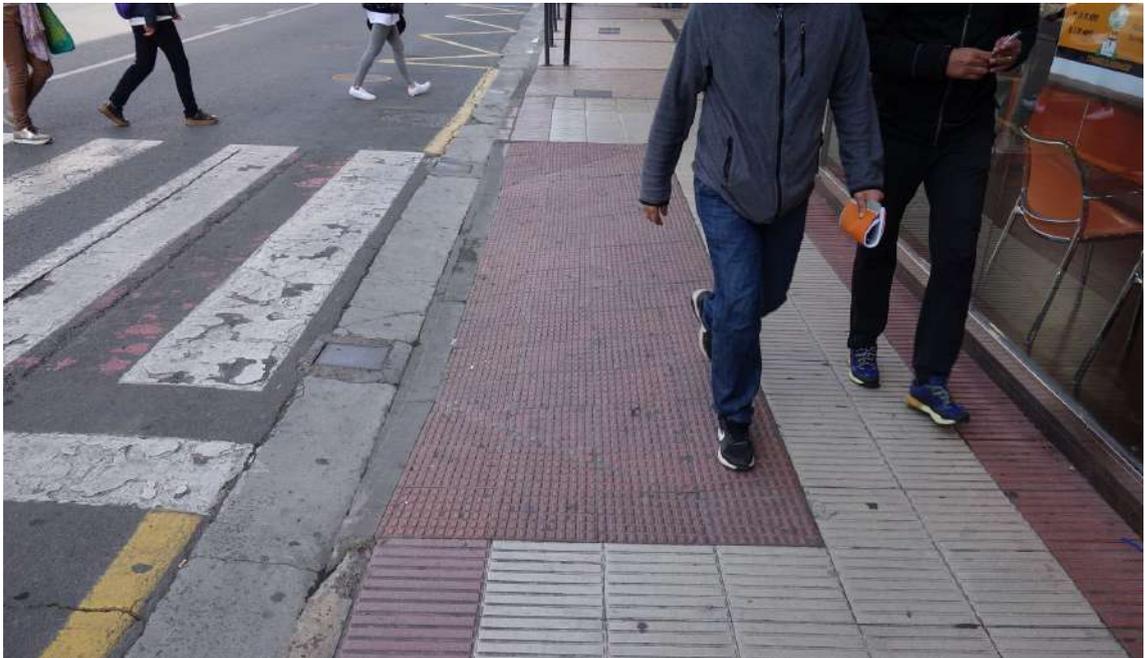
Calle General Gallarza, ejemplo de estrechamiento que dificulta la accesibilidad del recorrido en la acera en sentido longitudinal (90cm de anchura del itinerario peatonal, siendo el mínimo de 180cm). Debe tenerse en cuenta que la normativa establece para los itinerarios peatonales accesibles una pendiente transversal máxima de 2%: ▼

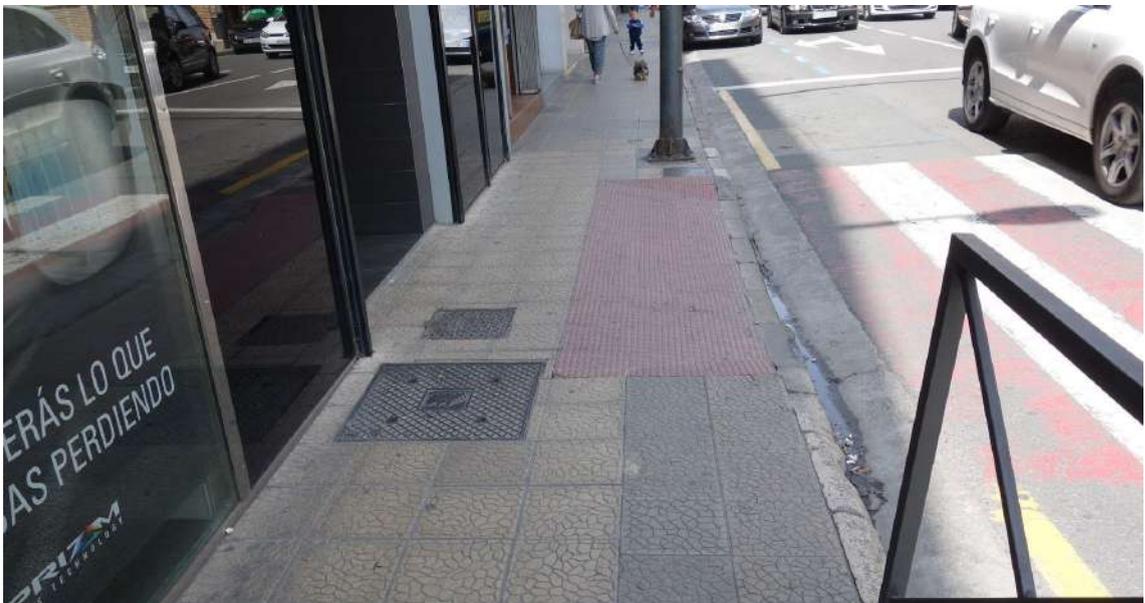
Calle Bebricio, ejemplo de estrechamiento que dificulta la accesibilidad del recorrido en la acera en sentido longitudinal (85cm de anchura del itinerario peatonal, siendo el mínimo de 180cm): ▼

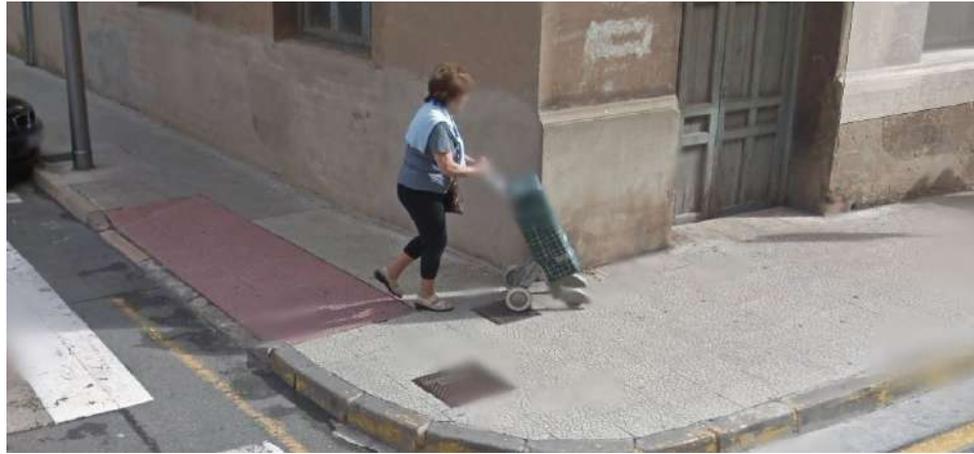
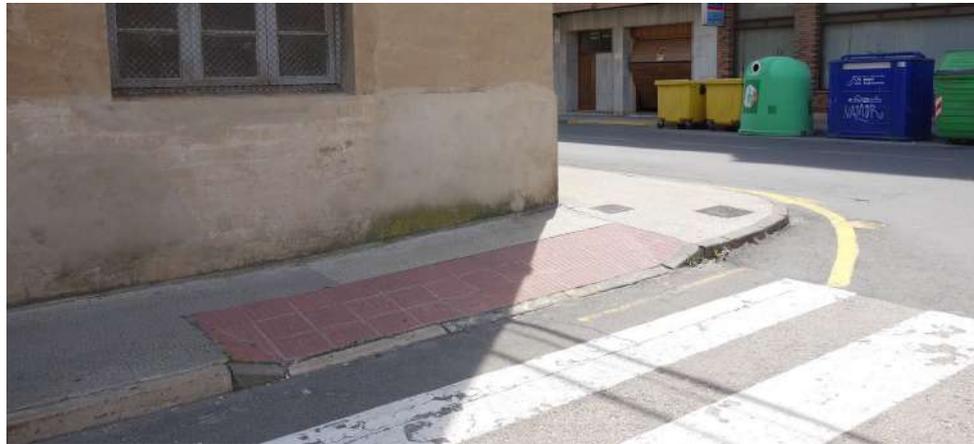
Calle Bebricio, ejemplo de estrechamiento que dificulta la accesibilidad del recorrido en la acera en sentido longitudinal (70cm de anchura del itinerario peatonal, siendo el mínimo de 180cm) y la maniobra de sillas de ruedas o carros de bebés: ▼

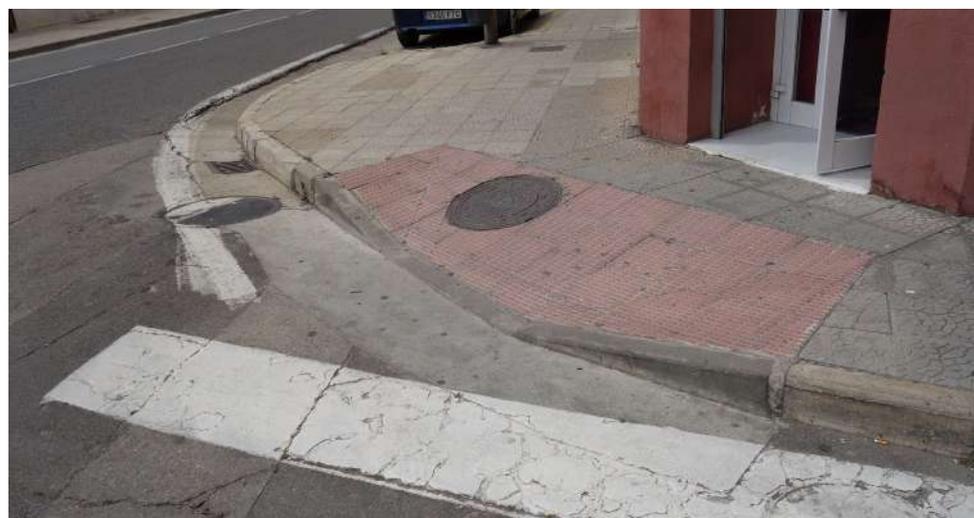
Calle Numancia, ejemplo de estrechamiento que dificulta la accesibilidad del recorrido en la acera en sentido longitudinal (60cm de anchura del itinerario peatonal, siendo el mínimo de 180cm): ▼

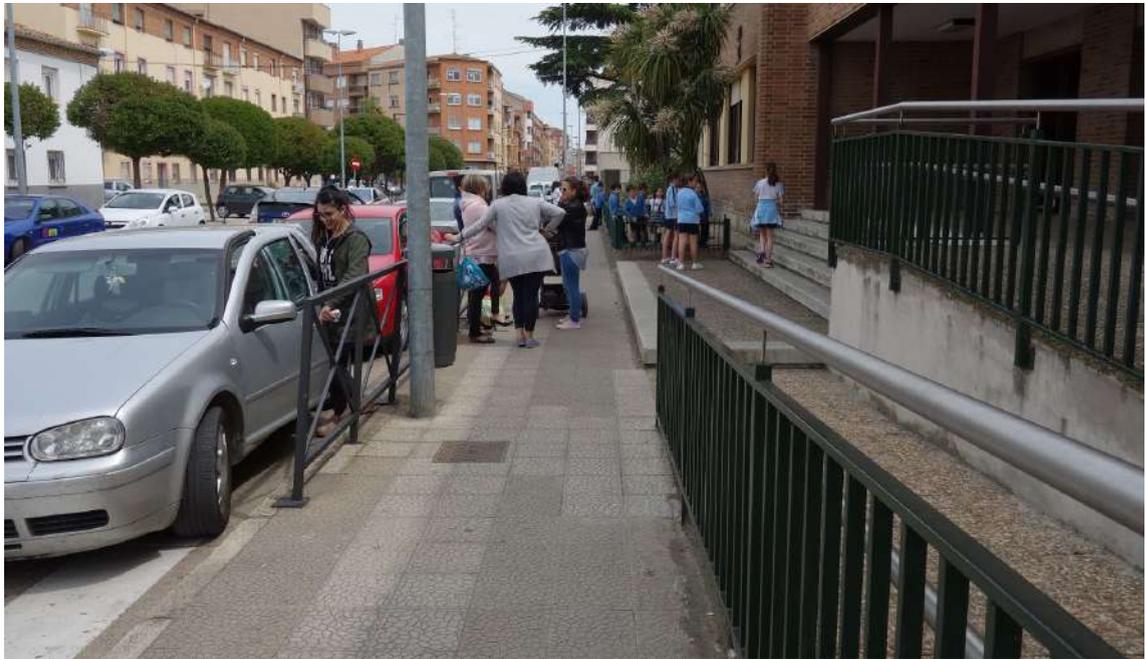
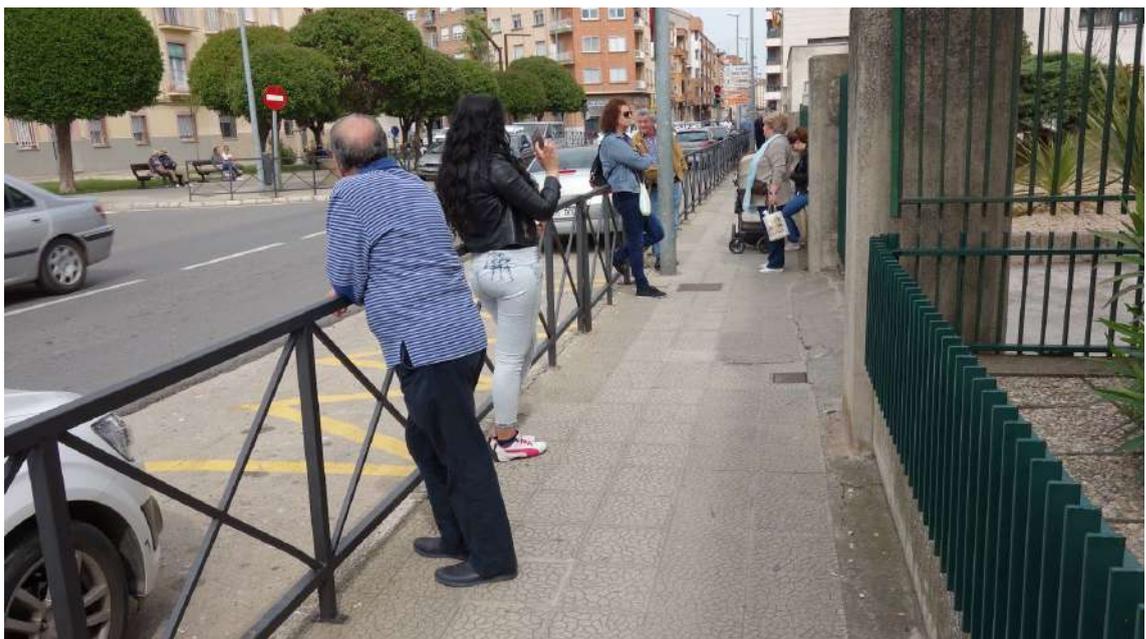
Debe tenerse en cuenta que las aceras no son meros “conductos de peatones”, y que en ellos se suceden de manera espontánea interacciones sociales, tiempos de espera, etc.. Incluso en aceras en apariencia anchas, basta que un pequeño grupo de personas se detenga para que el itinerario peatonal vea reducida su anchura de forma notable. Ejemplos:

Calle Numancia, las aceras como espacio de espera, encuentro y cuidado de personas: ▼▼

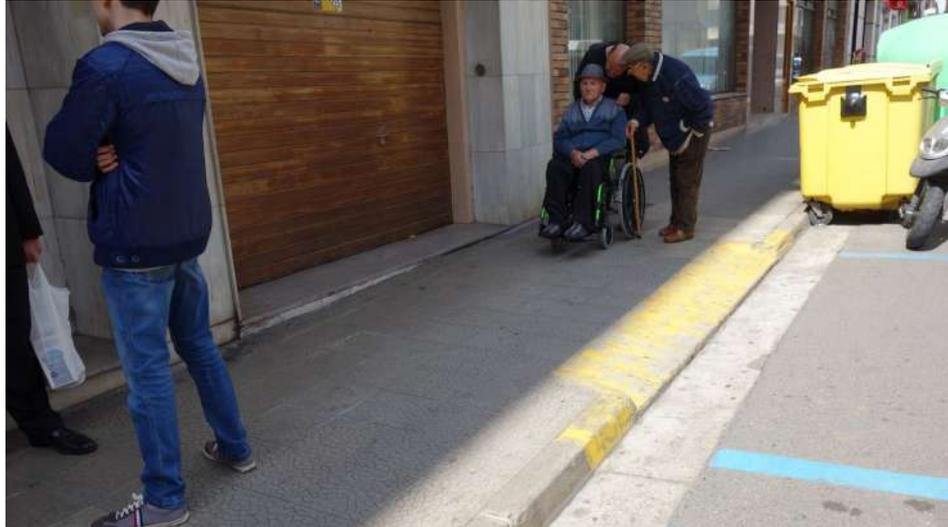
Calle Bebricio: la anchura bruta de 225cm (reducida en este punto a 180cm por el vado del garaje) es insuficiente para cruzarse con 3 personas detenidas: ▼

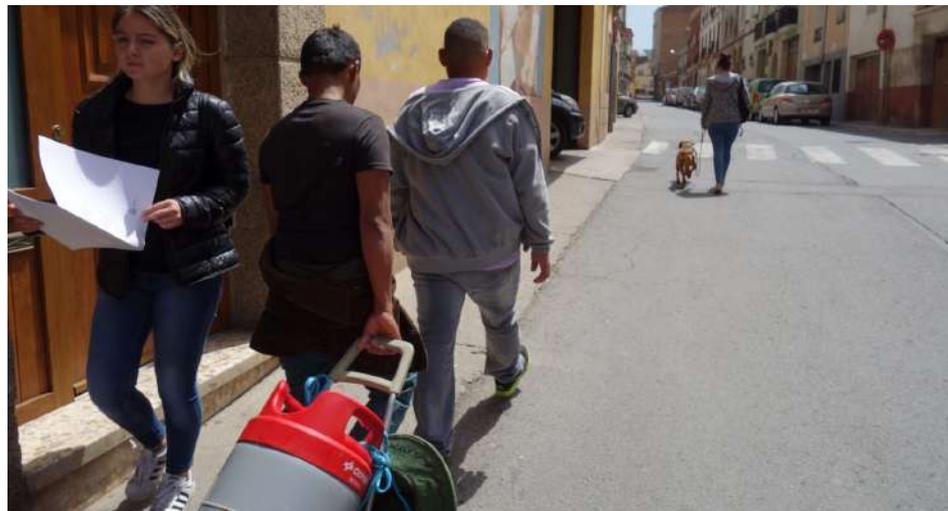
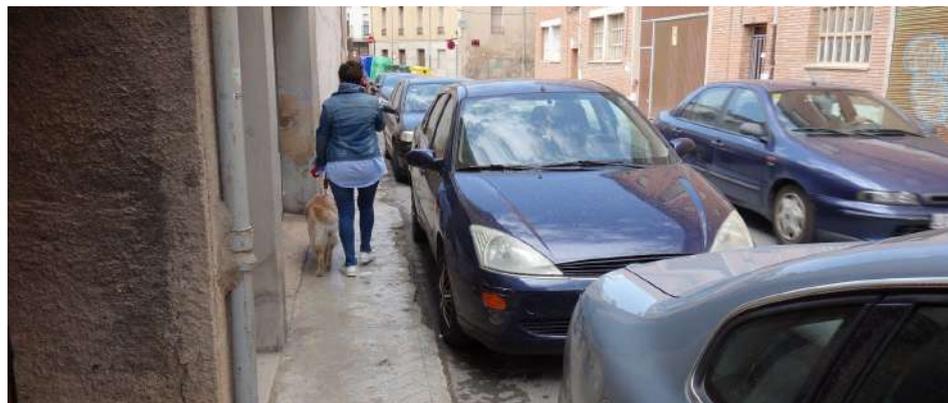
La situación de la calle Eras ya es conocida por el Ayuntamiento: los itinerarios peatonales son muy estrechos, circunstancia especialmente grave tratándose de un recorrido principal y vinculado, entre otros, a un centro escolar. A ello se añade el peligro de un tráfico muy intenso: ▼▼

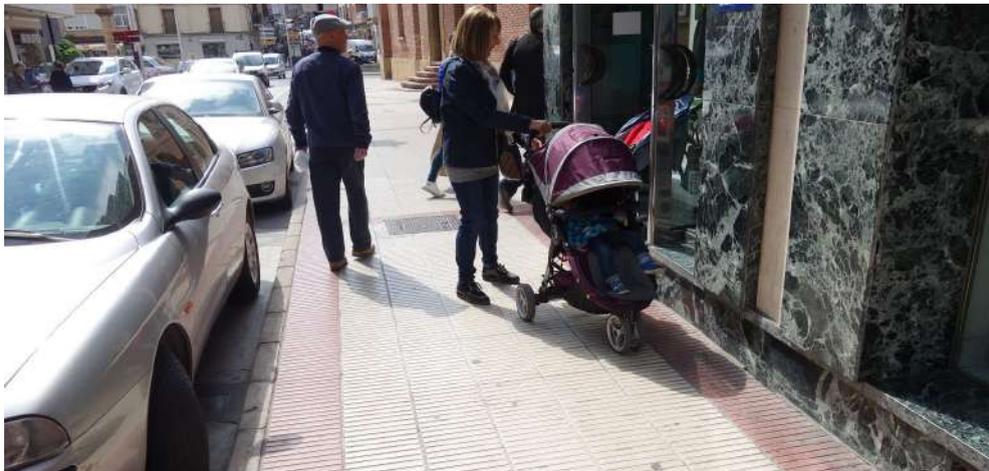
Calle General Gallarza: ▼

La “franja de equipamientos” proporciona un espacio para la instalación de elementos o mobiliario urbanos (bancos, árboles, farolas, papeleras...) en la acera. Su ausencia provoca casi en todas las situaciones aceras menos amigables y atractivas:

Se ha detectado la ausencia de esta franja en buena parte de sus calles principales, incluidas las más comerciales.

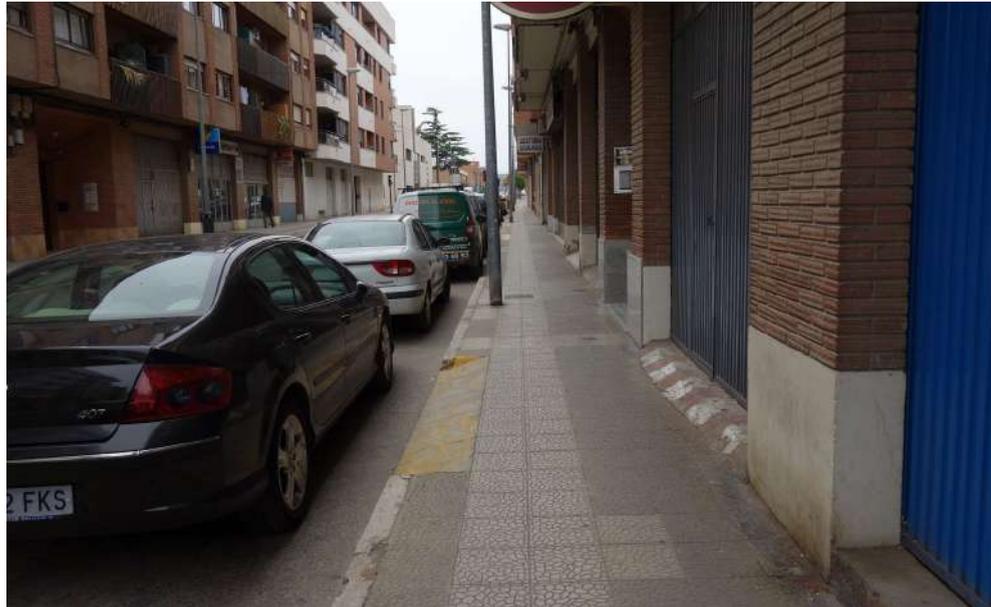
Ejemplo en la Calle Numancia: la anchura bruta de 180cm se reduce a aproximadamente 140cm efectivos (inferior al mínimo de 180cm) por la sucesión de vados de vehículos y farolas: ▼

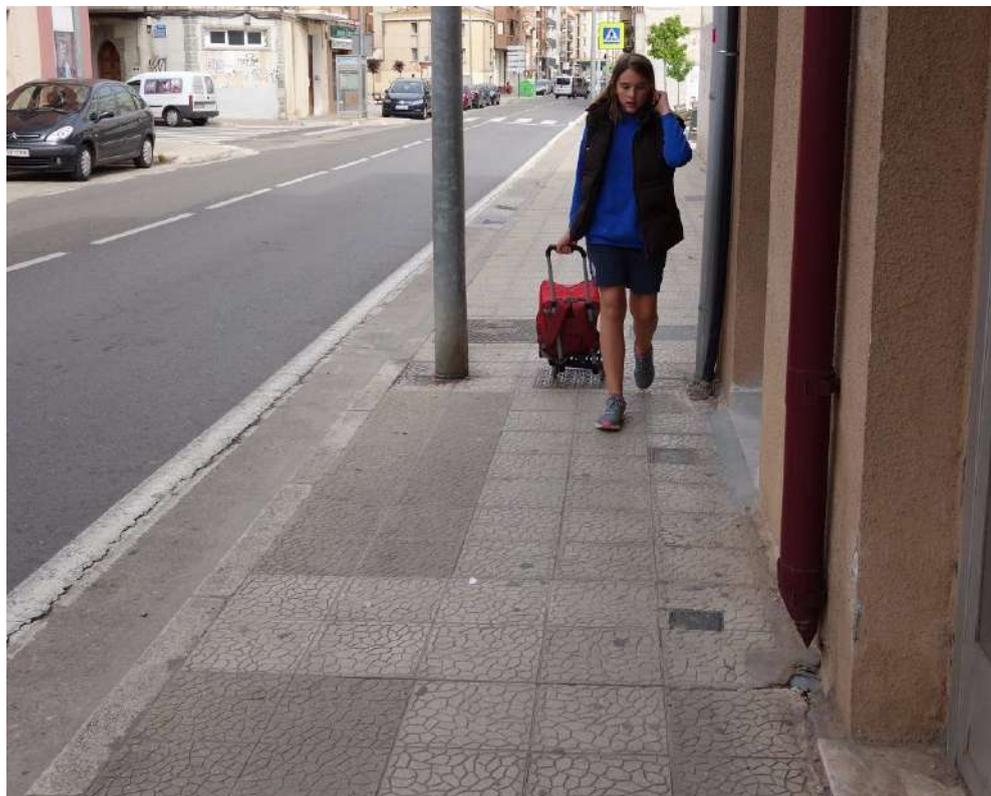
Calle Numancia, anchura de paso inferior a 120cm: ▼

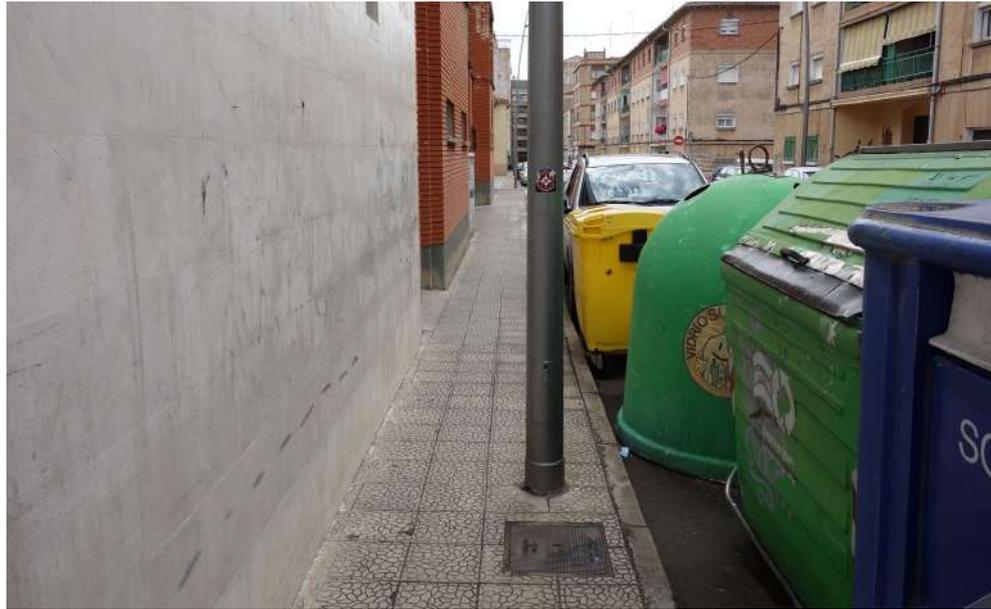
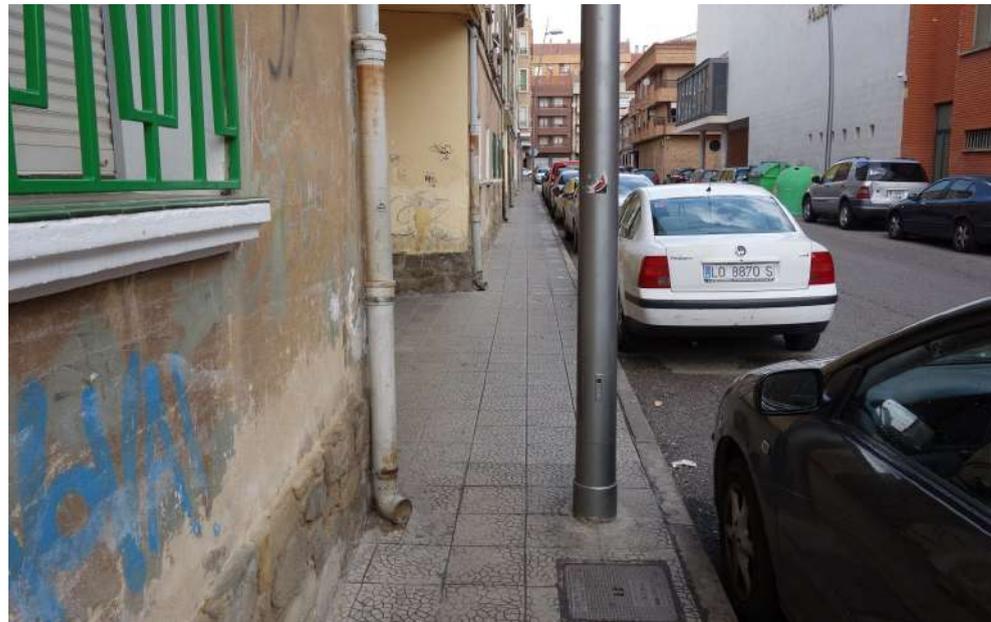
En la calle Basconia, con una anchura bruta de 150cm, las farolas generan importantes estrechamientos, y cruzarse con otras persona implica rozarse con contenedores de RSU o vehículos estacionados: ▼▼

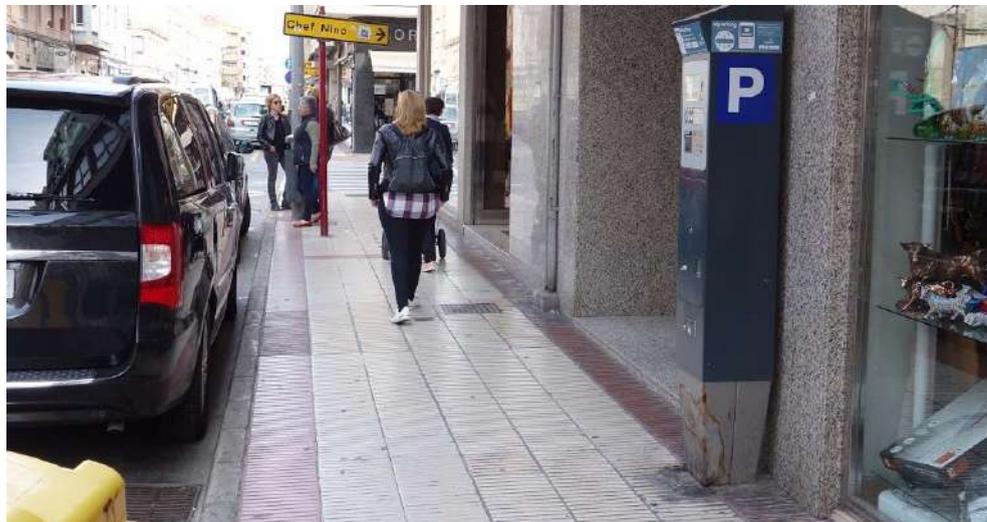
Calle General Gallarza: ▼

En sus recorridos longitudinales, las personas invidentes o con visión reducida se valen de las fachadas de los edificios para orientarse. Es por ello que la normativa prohíbe la ubicación de elementos de mobiliario urbano junto a las mismas. No siendo el mayor problema de los itinerarios peatonales de Calahorra, se han detectado elementos como papeleras o parquímetros. Ejemplos:

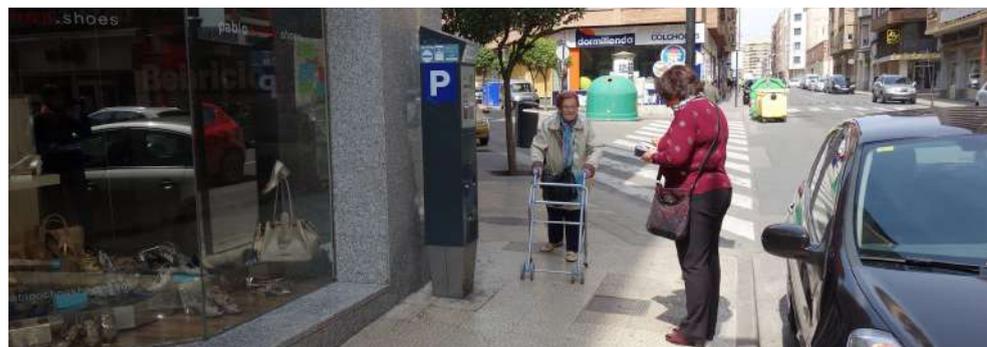
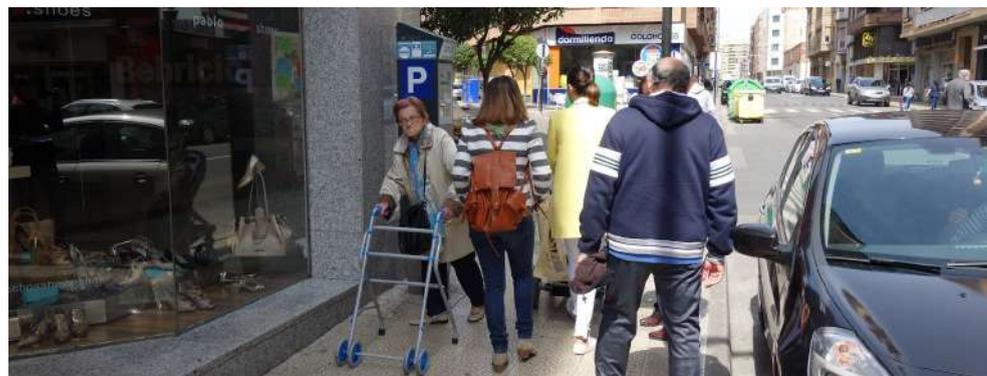
Además, en el caso de los parquímetros, para su utilización ni siquiera el área de utilización del mismo debería invadir el itinerario peatonal. Ejemplo en la calle Bebricio: ▼▼

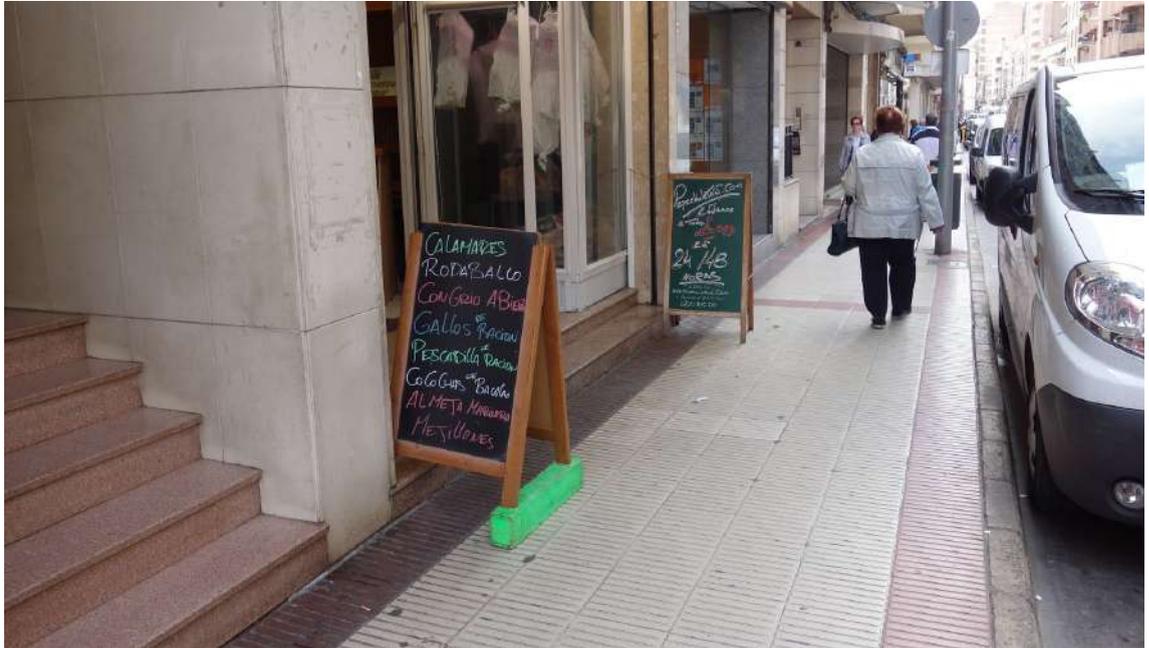
Calle General Gallarza: ▼

Tal y como se señalaba más arriba, las personas invidentes se orientan apoyando su bastón blanco en las fachadas de los edificios, por lo que la aparición de este tipo de elementos dificulta su orientación. Ello se ve perjudicado por su carácter de mobiliario del mismo, provocando que no puedan incorporar estos obstáculos a su "mapa mental". Ejemplos:

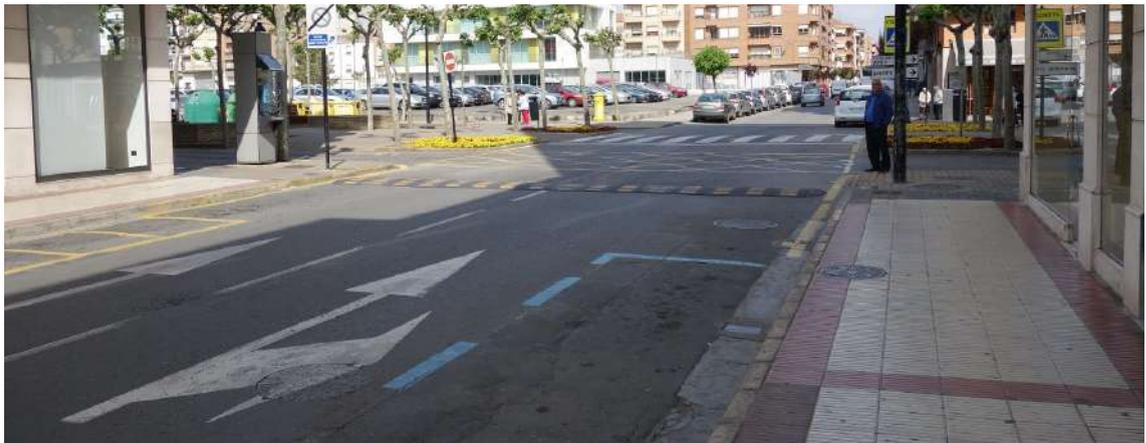
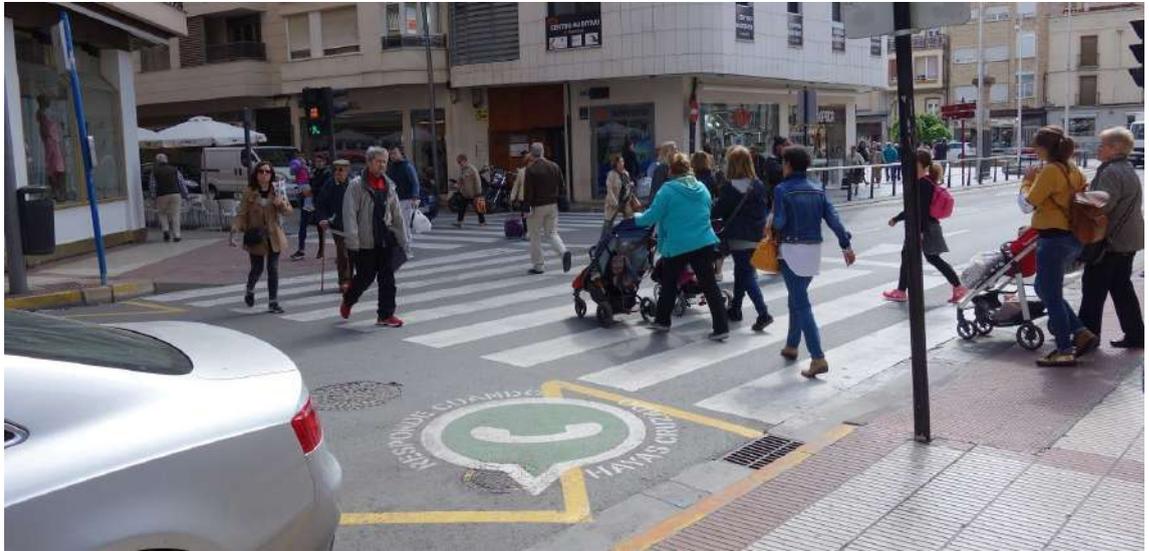
- incrementa la inseguridad en la intersección, (i) por la mayor longitud del paso peatonal, el cual provoca una mayor exposición al tráfico, y (ii) por la menor visibilidad en ambas direcciones (de lxs peatonxs hacia los coches y viceversa), y
- dificulta la ejecución del vado en la acera, provocando así (i) pendientes excesivas en el propio vado, y (ii) estrechamientos en el itinerario peatonal.

Recogemos ejemplos en la calle General Gallarza en puntos en los que se mejorarían las condiciones de accesibilidad y cruce: ▼▼▼▼▼
