Índice

0. Introducción: Accesibilidad
1. Introducción: Plan de Accesibilidad de Calahorra
2. Diagnóstico
3. Presupuesto y Plan de Etapas
4. Propuestas en el Espacio Público
5. Propuestas en Edificios Públicos
6. Formación
7. Asistencia técnica
8. Ejemplo: requisitos para una oficina de atención a la ciudadanía accesible

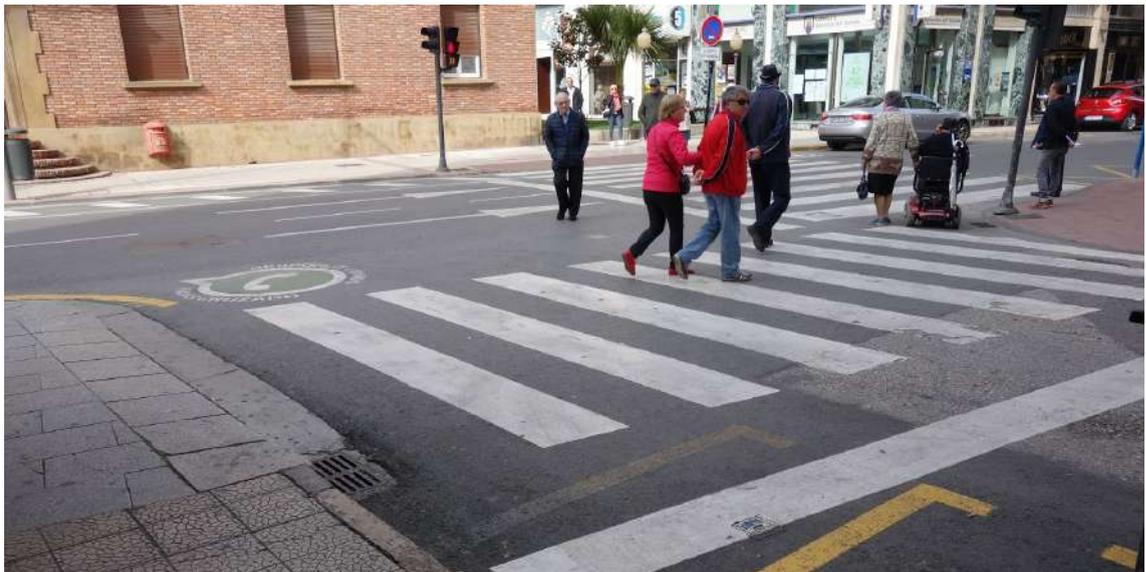
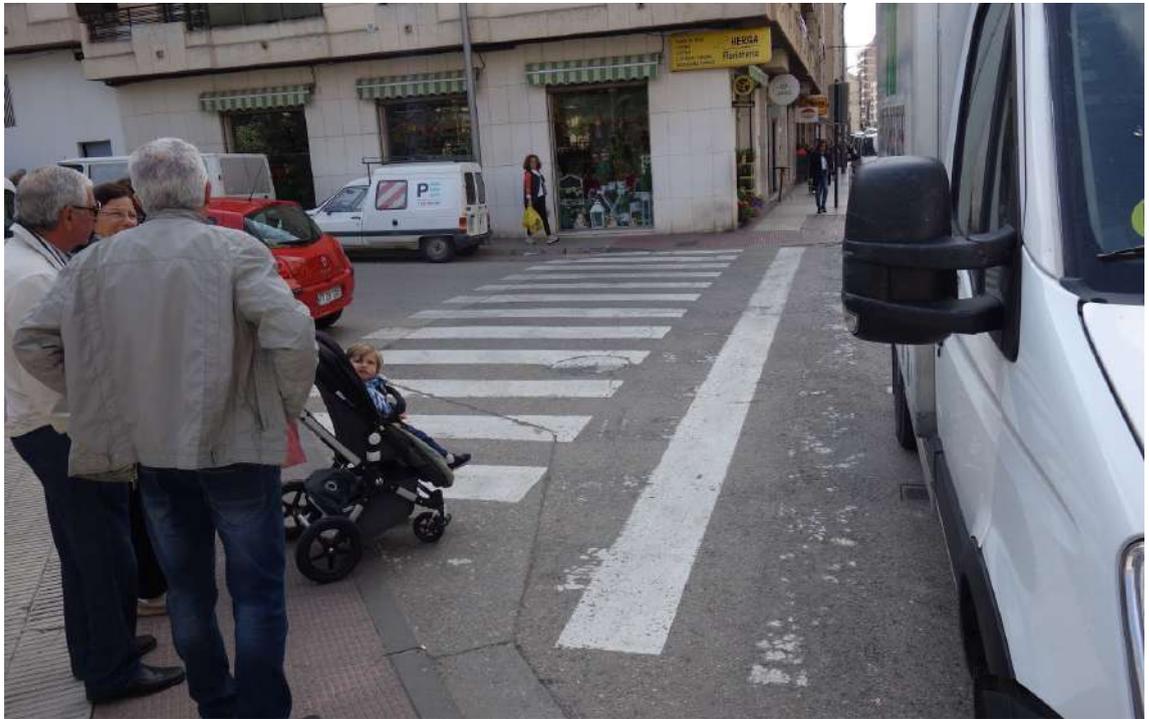
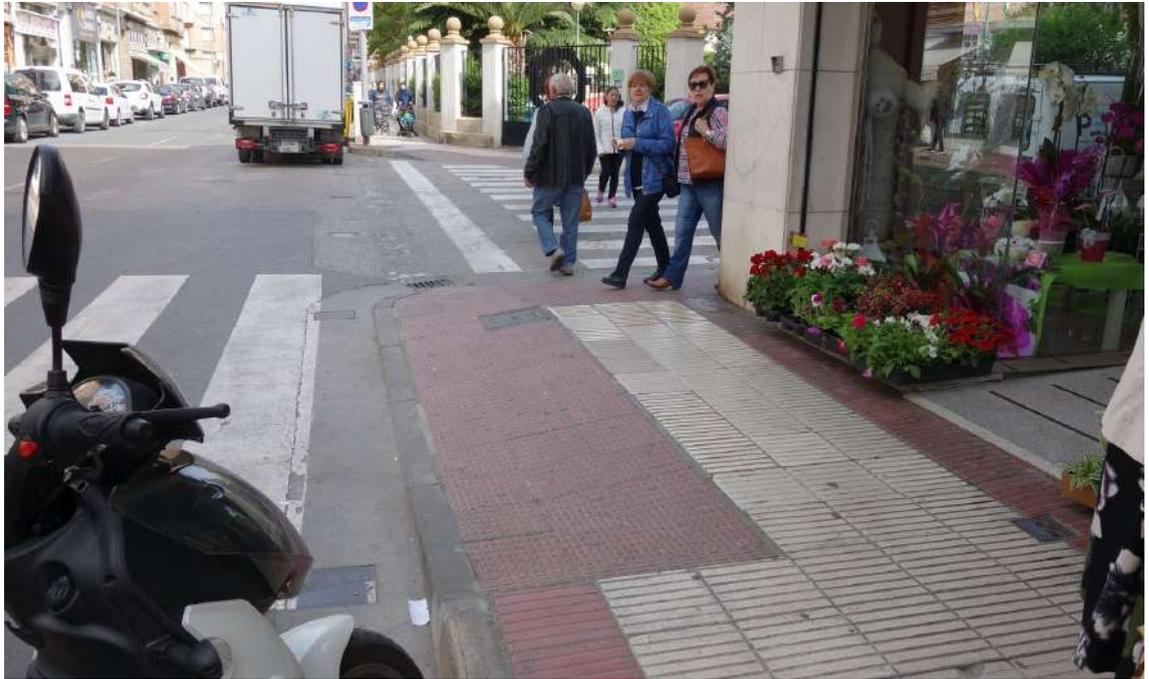
Recogemos ejemplos en la calle General Gallarza en puntos en los que se mejorarían las condiciones de accesibilidad y cruce: ▼▼▼▼▼

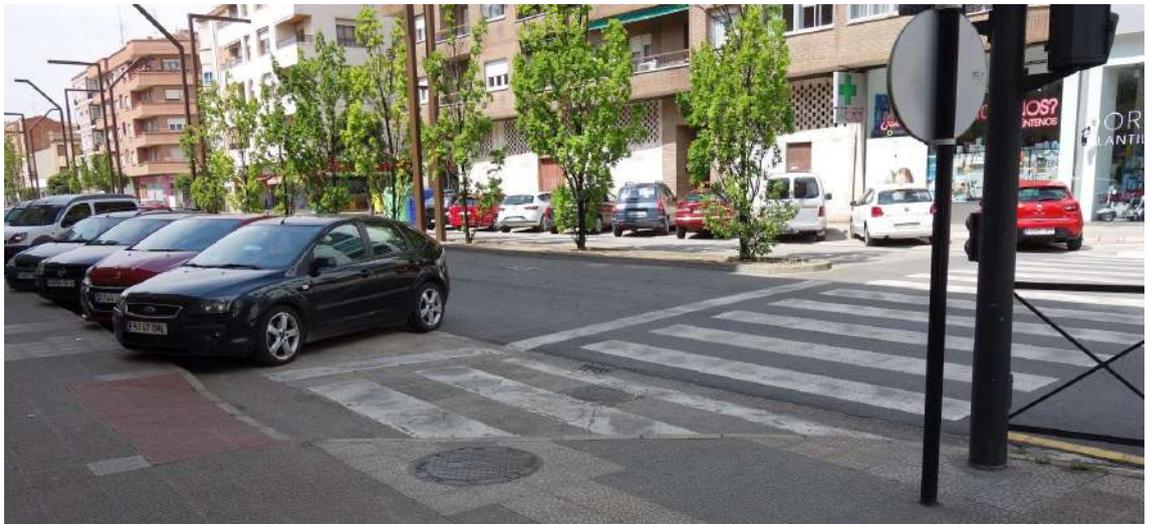
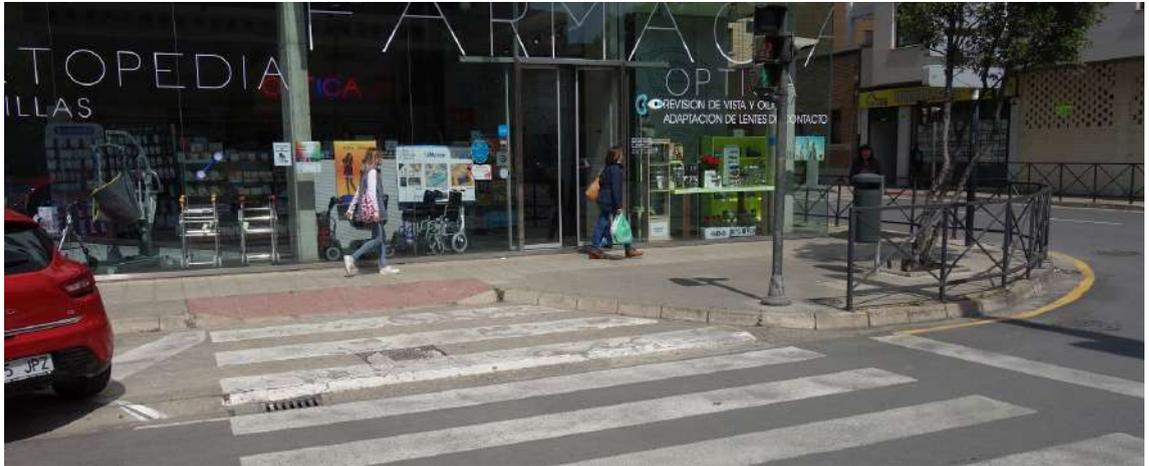
- incrementa la inseguridad en la intersección, (i) por la mayor longitud del paso peatonal, el cual provoca una mayor exposición al tráfico, y (ii) por la menor visibilidad en ambas direcciones (de lxs peatonxs hacia los coches y viceversa), y
- dificulta la ejecución del vado en la acera, provocando así (i) pendientes excesivas en el propio vado, y (ii) estrechamientos en el itinerario peatonal.

Más ejemplos en la calle Bebricio: ▼▼

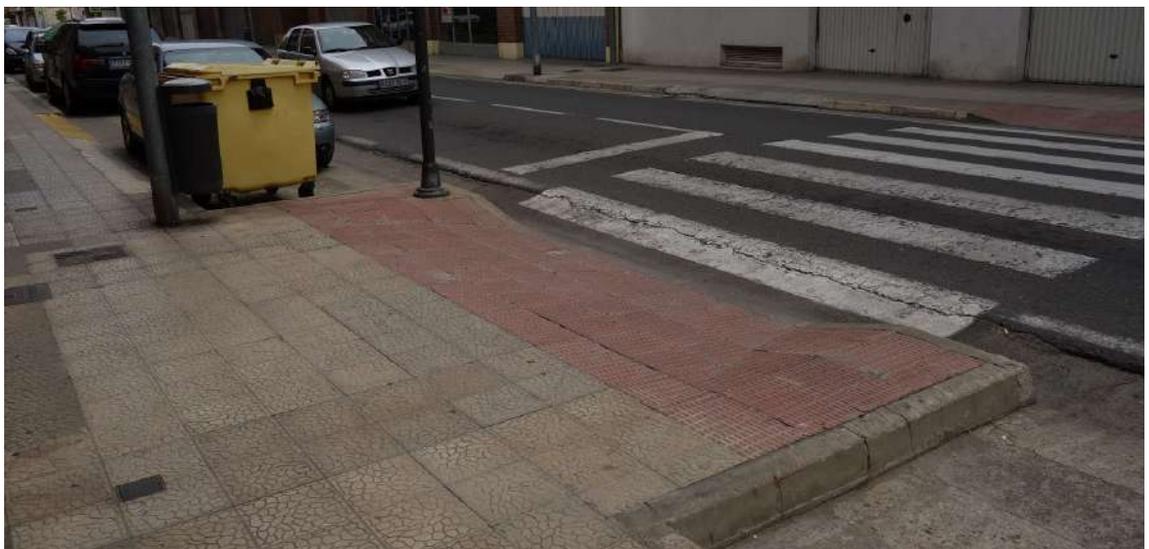
Ejemplo de oreja en la calle Numancia: ▼

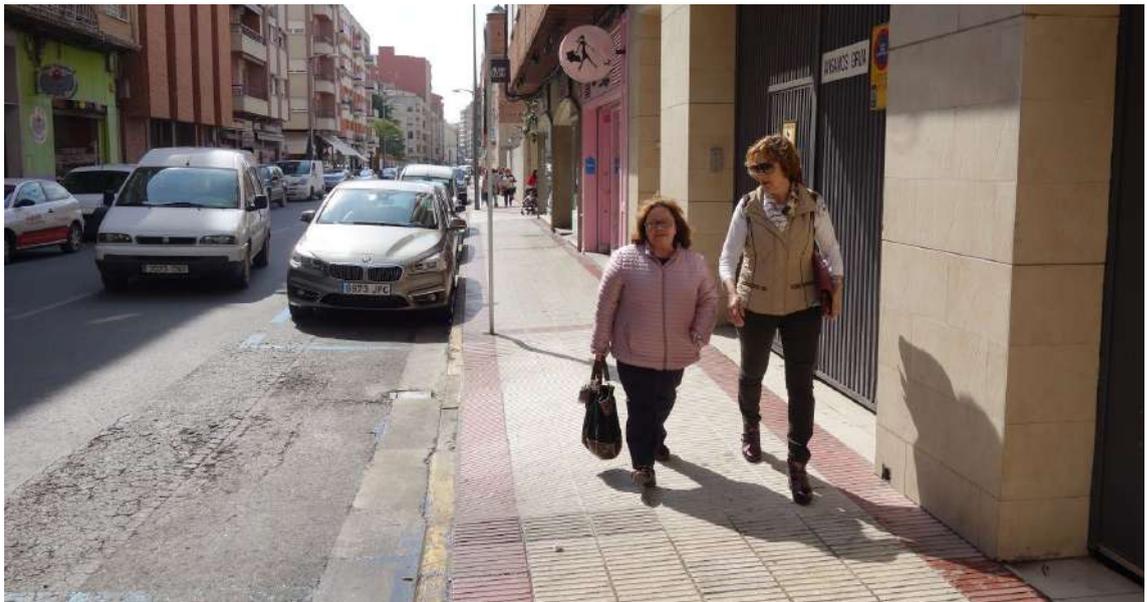
Por ejemplo, en la calle General Gallarza: ▼

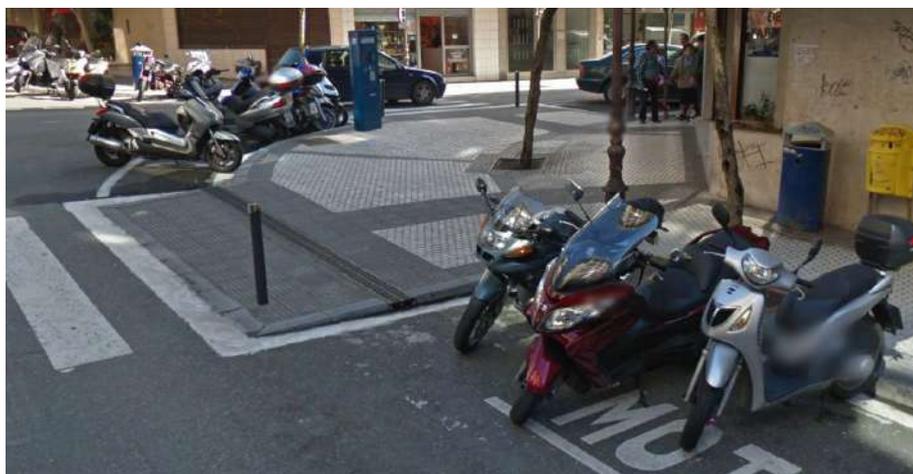
Ejemplo de vado ejecutado en la calzada, y rejilla (calle José Arana, Donostia):

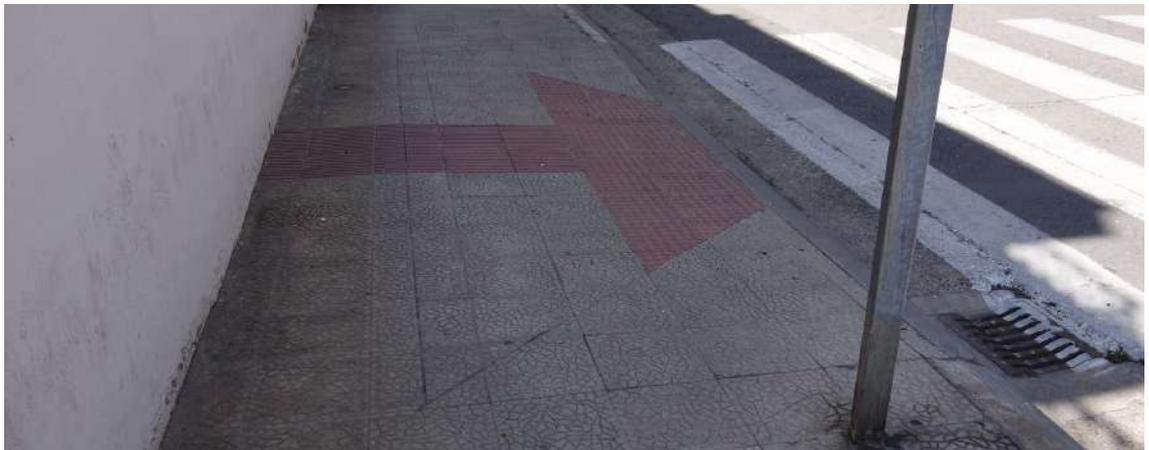
Por ejemplo, en la calle Navarra el vado está bien ejecutado, siendo el único problema la invasión del itinerario peatonal a lo largo de la acera, la cual se ha visto reducida a menos de 90cm: ▼

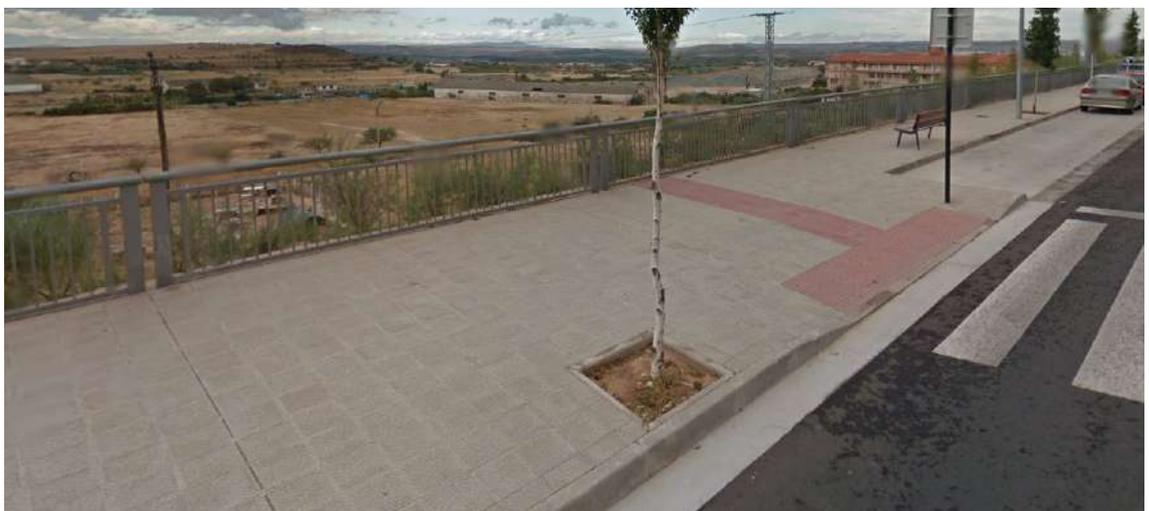
En urbanizaciones recientes se han ejecutado correctamente, con suficiente espacio para no invadir el itinerario peatonal. Ejemplo en la avenida Santander, en la que habría que detallar sin embargo que la anchura de la franja direccional es de 100cm (la normativa indica 80cm) y la franja de advertencia es de 80cm (la normativa indica 60cm): ▼

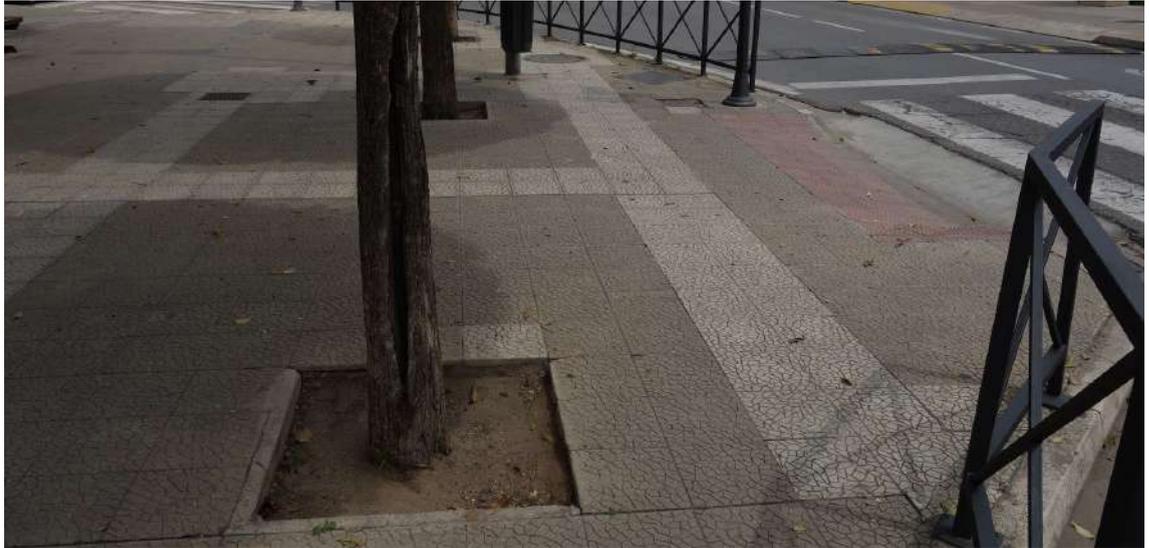
La mayoría de los alcorques del municipio están desprotegidos, lo que provoca el efecto del estrechamiento de los itinerarios peatonales. Ejemplo, calle Numancia: ▼

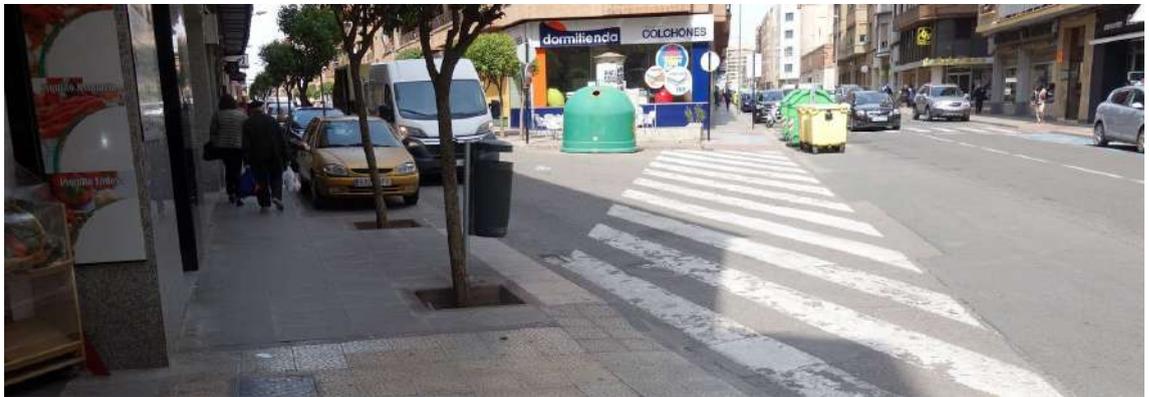
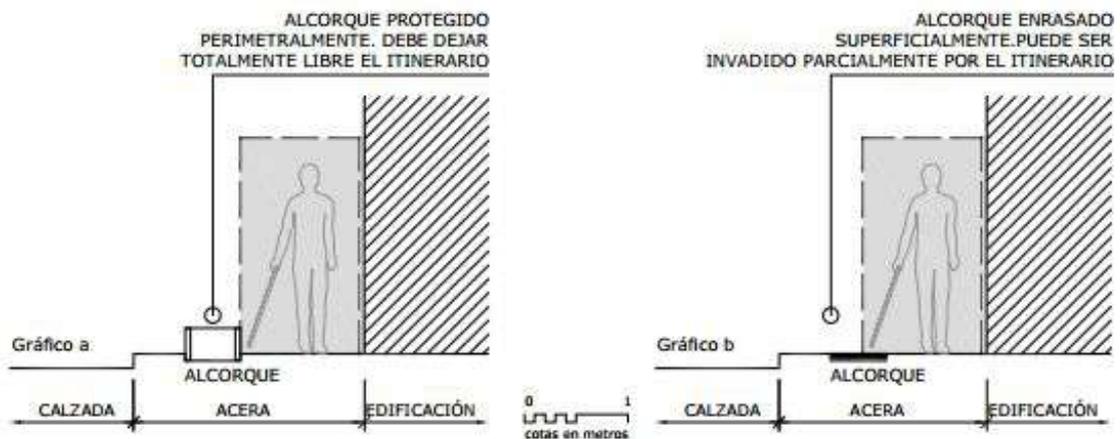
Con frecuencia son, además, muy profundos, lo que incrementa el riesgo de caídas. Ejemplo, calle Maestro Falla: ▼

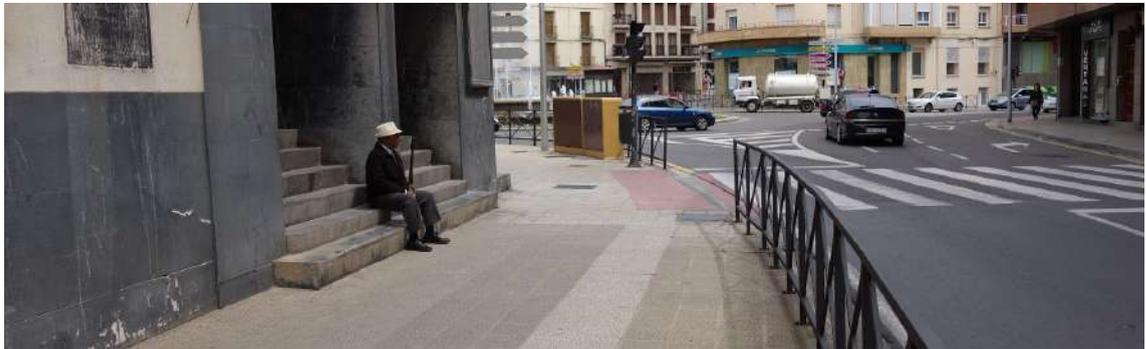
Aunque parezca una incongruencia, los bancos son unos elementos muy importantes para la protección y el fomento de la movilidad peatonal, porque proporcionan autonomía a las personas con dificultades. Además, generan entornos que favorecen el encuentro, además de reforzar, allí donde la anchura de la acera lo permite, el grado de segregación de lxs peatonxs frente al tráfico rodado, incrementando así su seguridad. Se han detectado itinerarios muy largos sin bancos.

Ejemplo en la calle Numancia: ▼

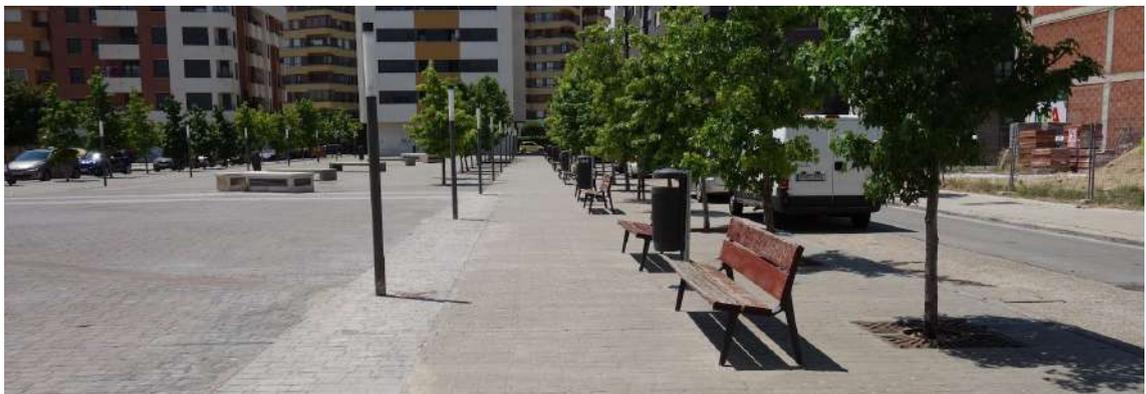
En el parque Asturias, la “franja de equipamientos” vinculada al itinerario peatonal es triple (farolas / papeleras y bancos / árboles). Al margen de recomendaciones como la de (i) alinear los bancos con los árboles -asegurando la sombra al mediodía- o la de (ii) instalar los bancos mediante agrupaciones y asociaciones diversas, en este caso se ha detectado que el modelo no dispone de reposabrazos en ambos lados, tal y como exige la normativa a -por lo menos- 1 de cada 5 unidades: ▼

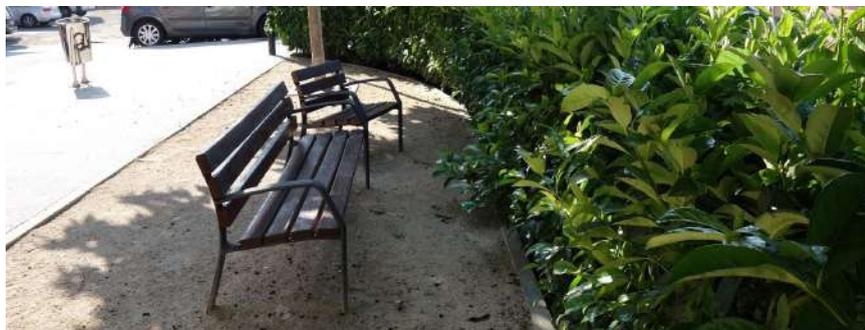
Pintor Pradilla: aunque los bancos son accesibles, la ubicación es mejorable:

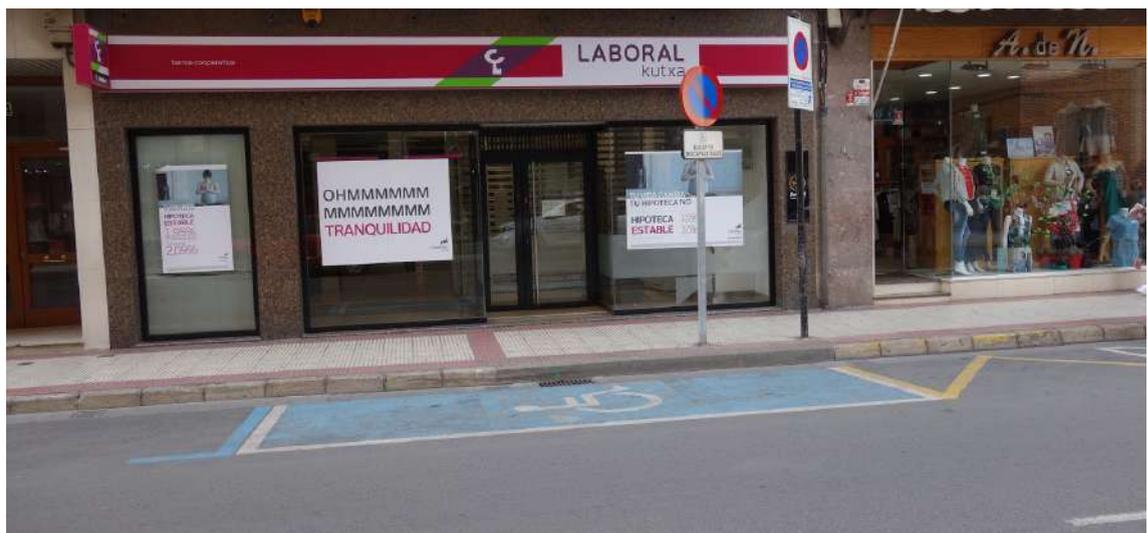
Se ha realizado un diagnóstico detallado de cada PAR. En general, los principales problemas detectados son:

- Dimensiones insuficientes (especialmente en las calles céntricas), lo que impide realizar maniobras de transferencia seguras.
- Ausencia de adaptaciones (vados en aceras) que garanticen la accesibilidad hasta el itinerario peatonal en la acera.

Ejemplo en la calle General Gallarza: ▼

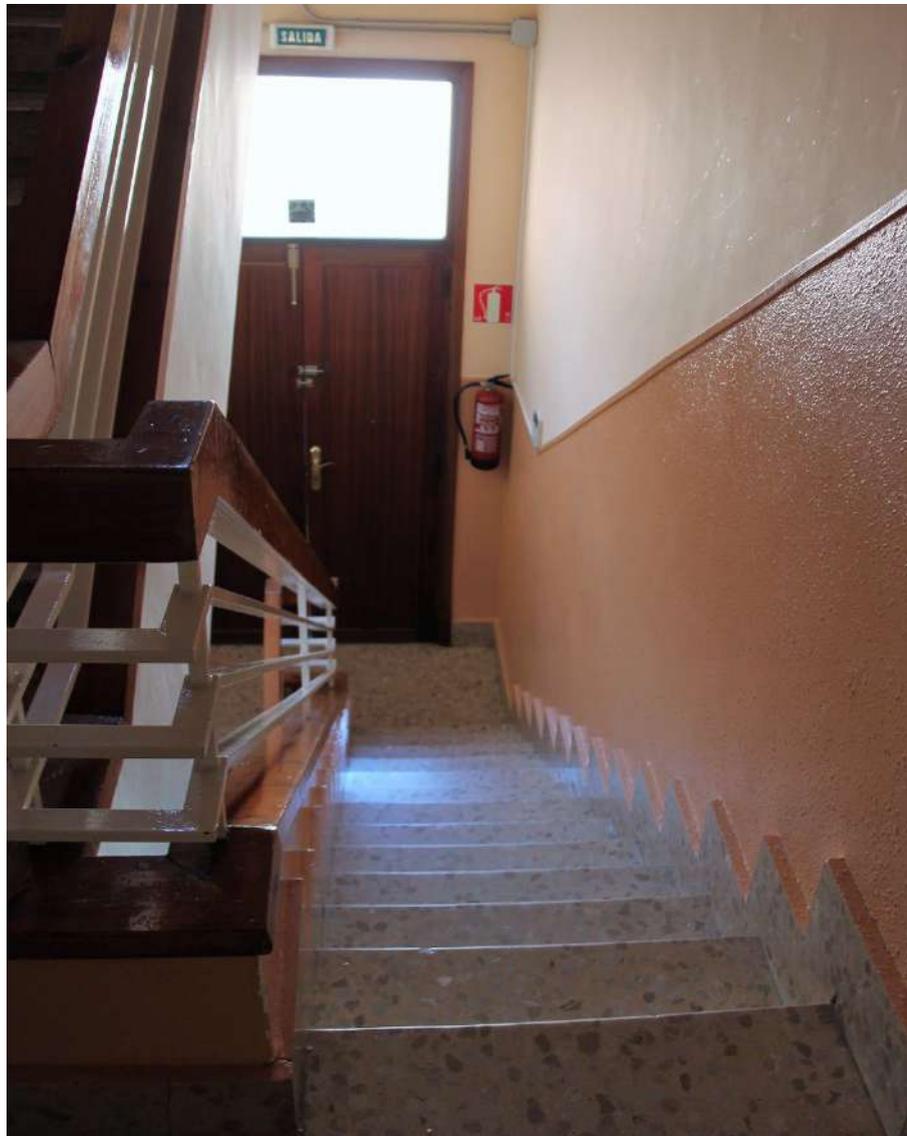
- En algunos edificios el diagnóstico y las propuestas se han limitado a indicar que el edificio precisa de una **rehabilitación integral**. Por ejemplo, en la Escuela de Música: ▼

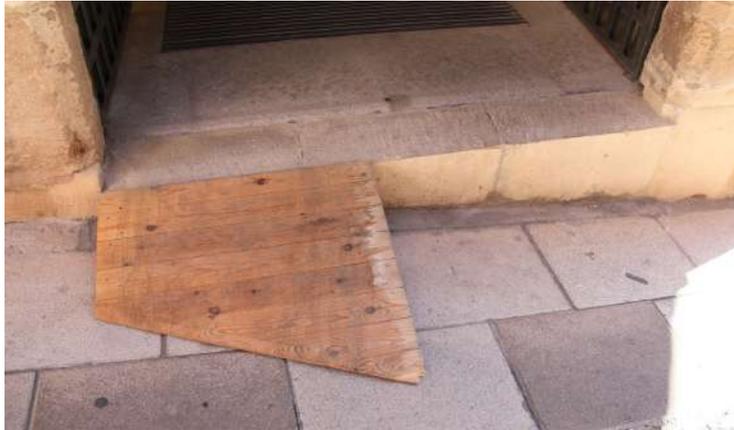
- Buena parte de los edificios públicos son accesibles **desde el exterior**. Se proponen adaptaciones en otros, como por ejemplo en el Museo de la Verdura: ▼

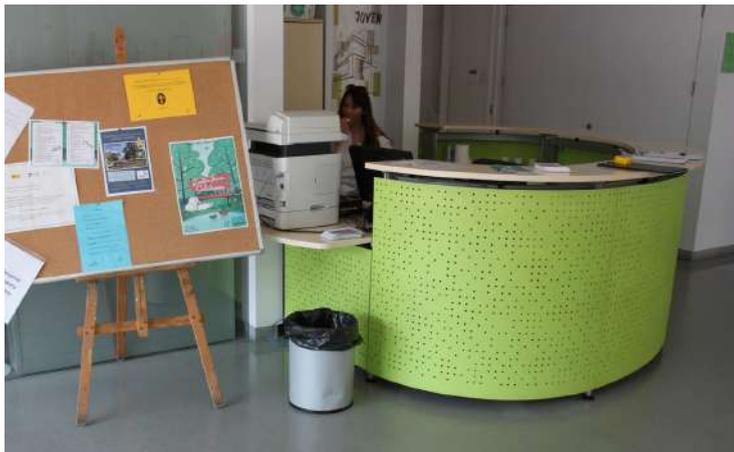
- Muchos **puntos de atención al público** son accesibles, si bien falta equipamiento que facilite la comunicación a la población con discapacidad sensorial y/o cognitiva. También se han detectado casos en los que las barreras se derivan de una falta de formación relacionada con la accesibilidad, como por ejemplo en el Centro Joven: ▼

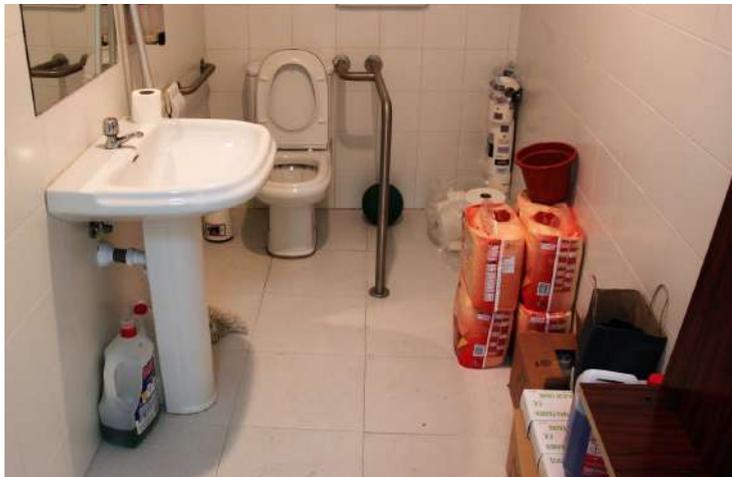
- Los **aseos** ofrecen condiciones muy variadas, desde edificios en los que son totalmente accesibles, hasta los que necesitan de una inversión importante. Se han recogido también diagnósticos y propuestas que resolverían estos problemas con meras acciones de mantenimiento. Ejemplo: aseo adaptado de Servicios Sociales: ▼

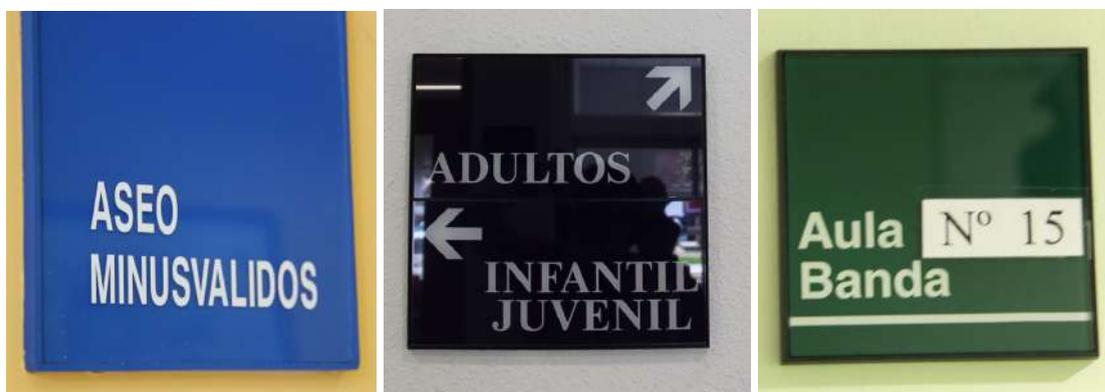
Señalización interior vertical. Lo que se desprende del estudio de diagnóstico a los edificios es que no existe un patrón constante de señalización y las señales que existen no reúnen las condiciones mínimas para considerarse accesibles. Ejemplos: Servicios Sociales, Biblioteca y Escuela de Música:

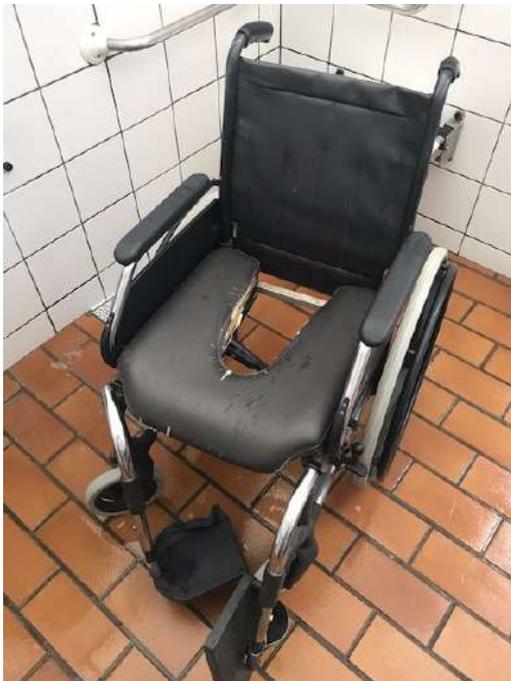
Del diagnóstico de accesibilidad realizado se desprende que, si bien se han realizado actuaciones en materia de accesibilidad para discapacidad física, apenas hay actuaciones, ayudas técnicas o elementos que mejoren la accesibilidad de los entornos y servicios a otros tipos de discapacidad. Por otra parte, hay equipamientos que por el paso del tiempo se han ido deteriorando y es preciso realizar cambios.

Ejemplo, CDM La Planilla: ▼

Por todo ello que se recomienda establecer un plan de actuación en esta materia que garantice una inversión anual para la adquisición de elementos y dispositivos de ayuda atendiendo a diferentes necesidades en función de diferentes tipos de usuario y discapacidad. Así, además de los dispositivos de ayuda para la comunicación, se han detectado necesidades y se han realizado propuestas para la adquisición de elementos de ayuda.

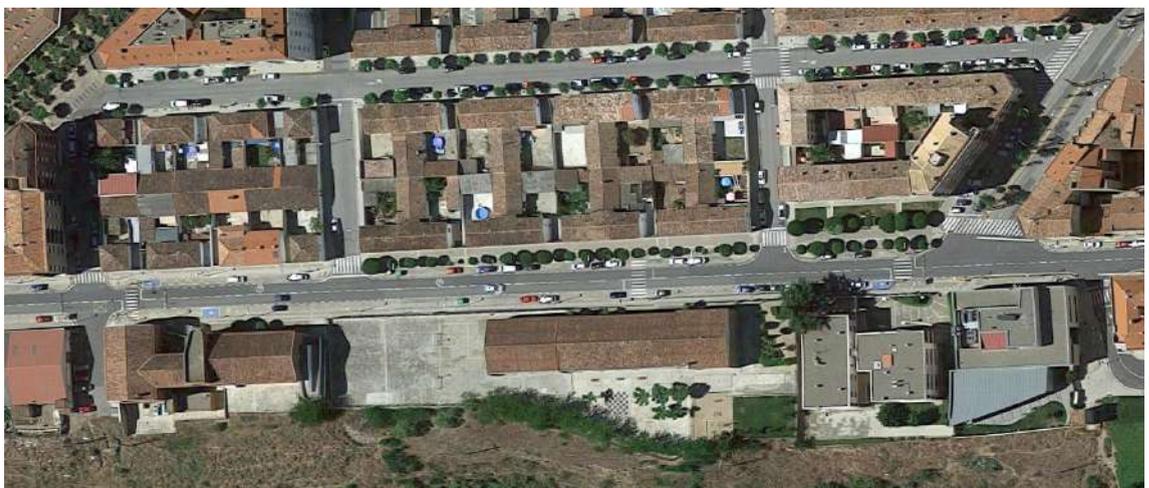
En este caso el ámbito de actuación se extiende más allá del entorno cercano de La Milagrosa, a lo largo de las dos aceras de la Avenida Numancia entre las calles Valvanera y Achútegui de Blas.

Las propuestas para la mejora de la seguridad y accesibilidad de las personas que hacen uso de La Milagrosa, la residencia San Lázaro o el Hogar de Personas Mayores se incorporará a un proyecto de mayor envergadura relacionado con el tráfico. Así, dados los problemas que presenta el cruce de la avenida Numancia con la avenida Achútegui de Blas, el Ayuntamiento ha decidido transformar la sección de Numancia, pasando de uno a dos carriles de entrada. En estos dos carriles se desglosarán (i) por un lado, los vehículos que continuarán por Numancia hacia el centro, y (ii) por el otro, los que esperarán a que el semáforo les permita girar a la izquierda hacia Achútegui de Blas.

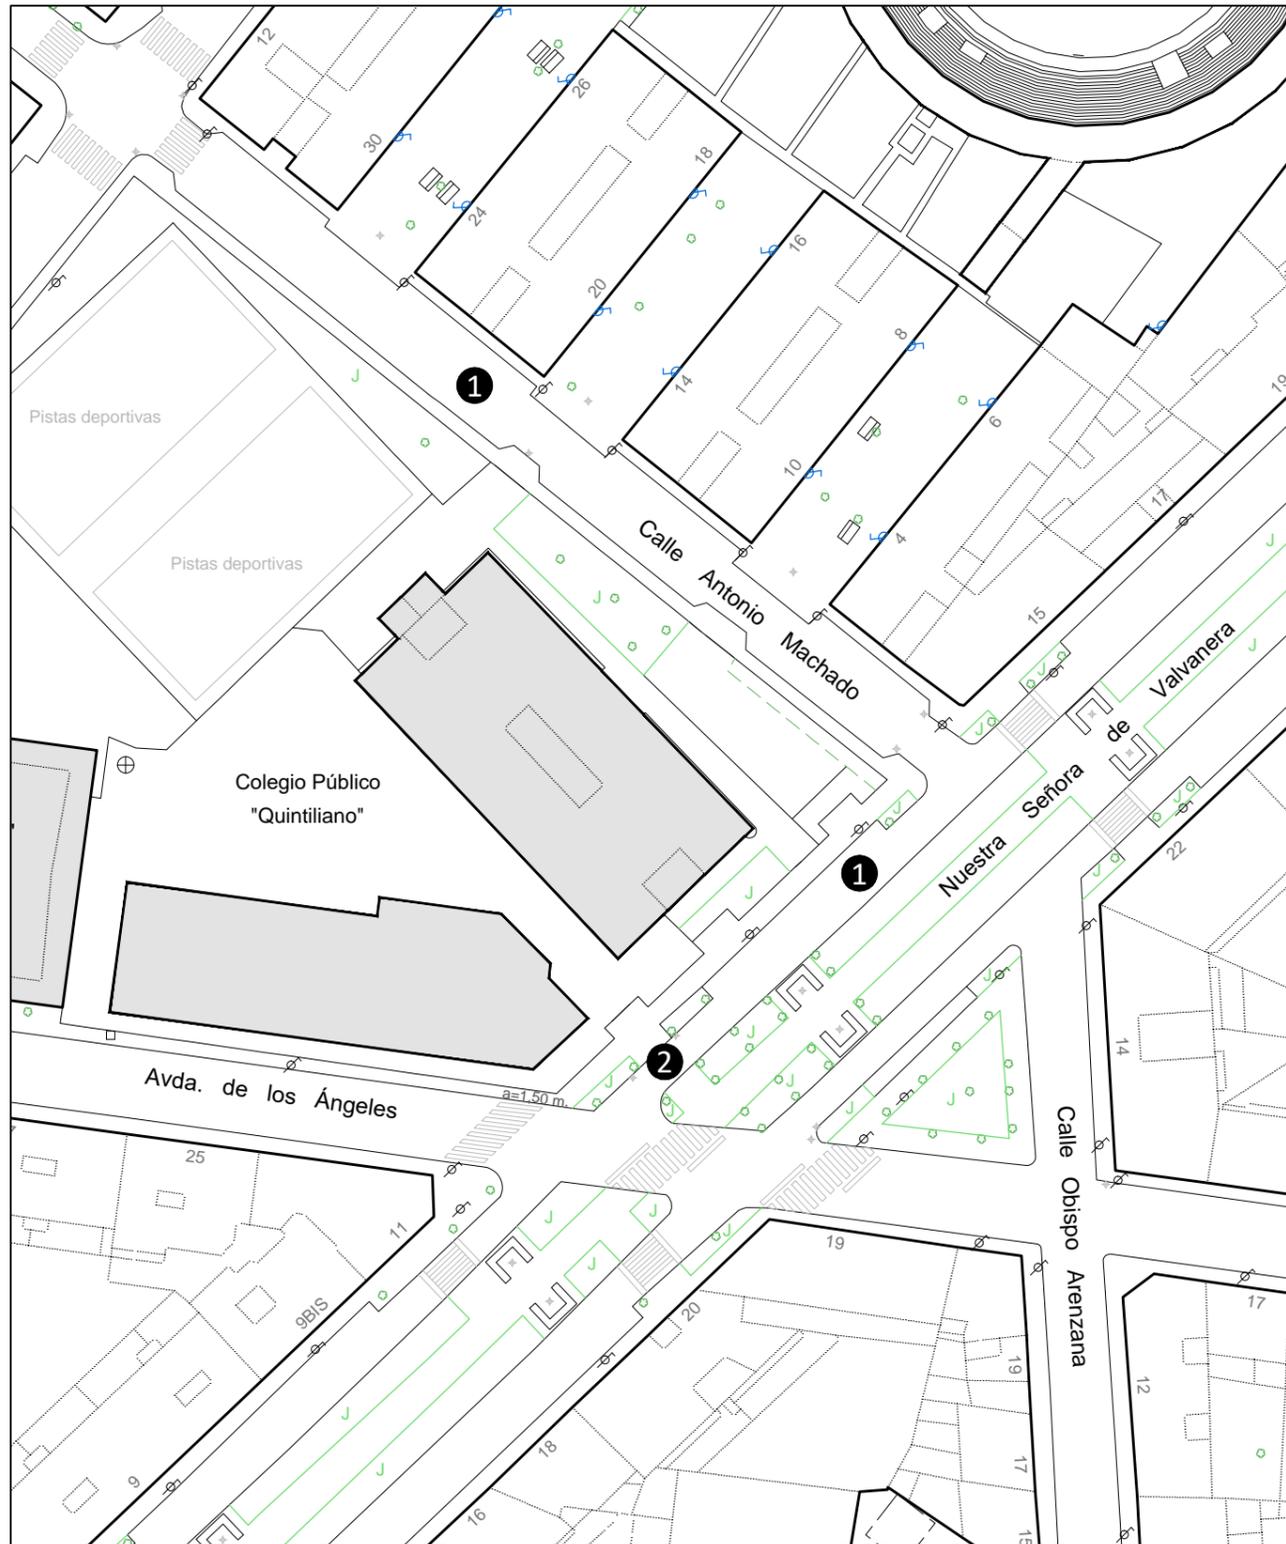
ESTADO ACTUAL

- ❶ - Vía local de acceso para uso mixto de media densidad
- ❷ - Acceso escolar en cruce de calles

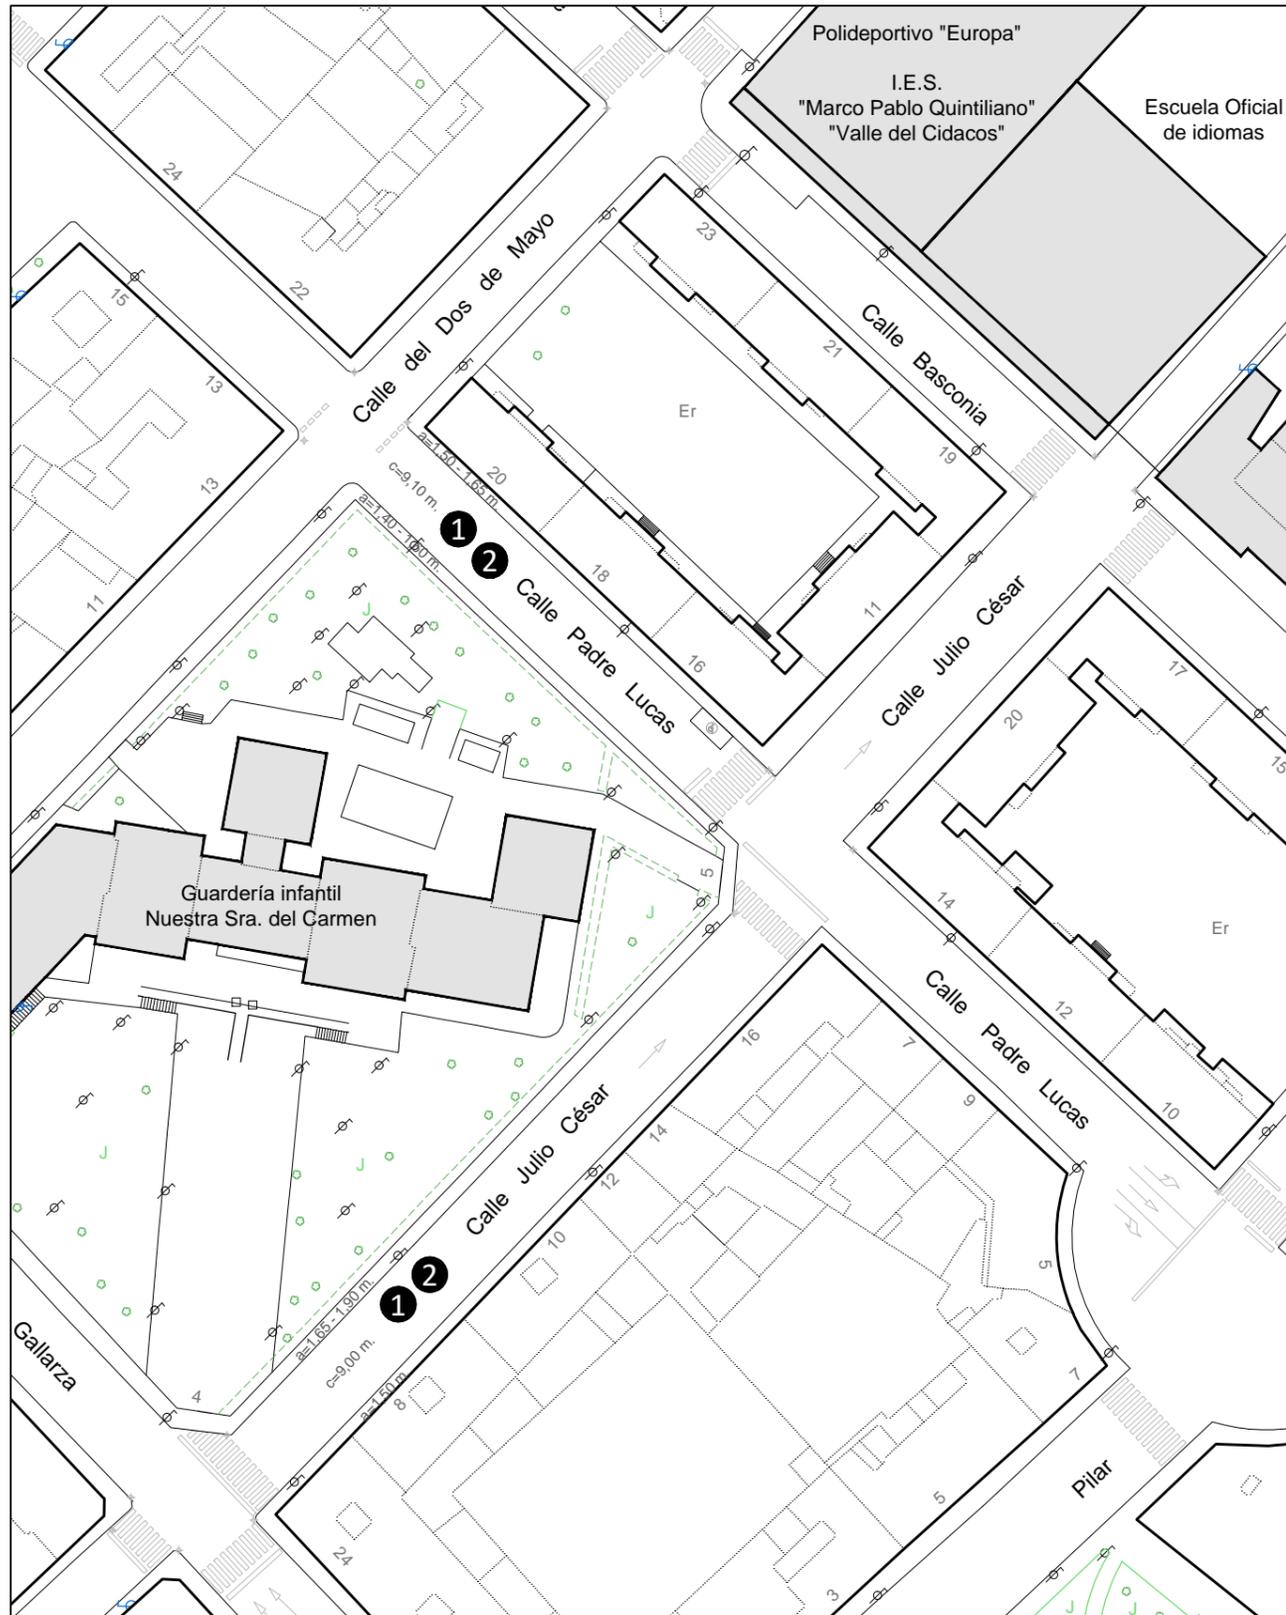
ESTADO ACTUAL

- ① - Vía local de acceso mixto de alta densidad.
- ② - C/ Julio Cesar y C/ Padre Lucas: Los itinerarios peatonales no cumplen anchura libre de paso / Vados peatonales deficientes: anchuras insuficientes, ausencia de pavimento táctil.

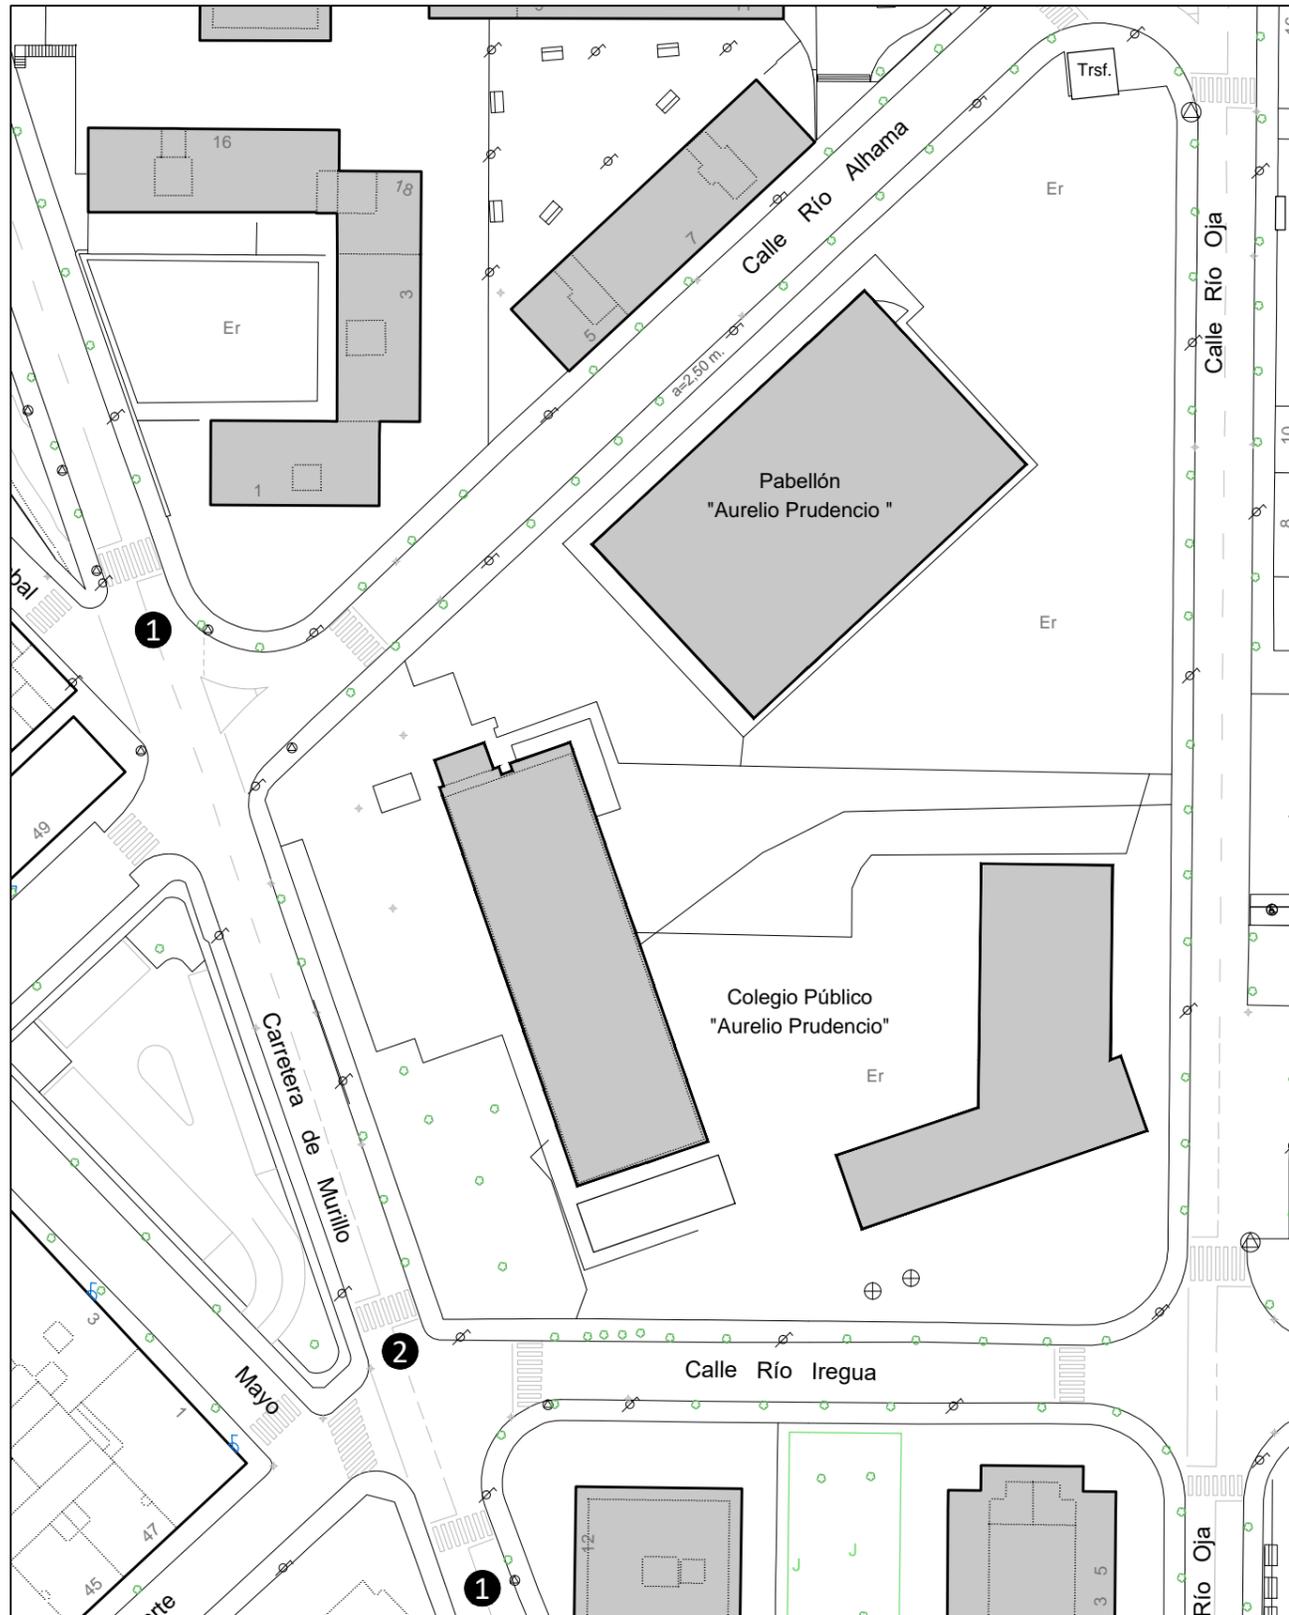
ESTADO ACTUAL

- ① - Vía local para uso mixto de alta densidad / Calzada doble sentido.
- ② - Necesidad de agente de policía en horario escolar para ralentizar el tráfico.

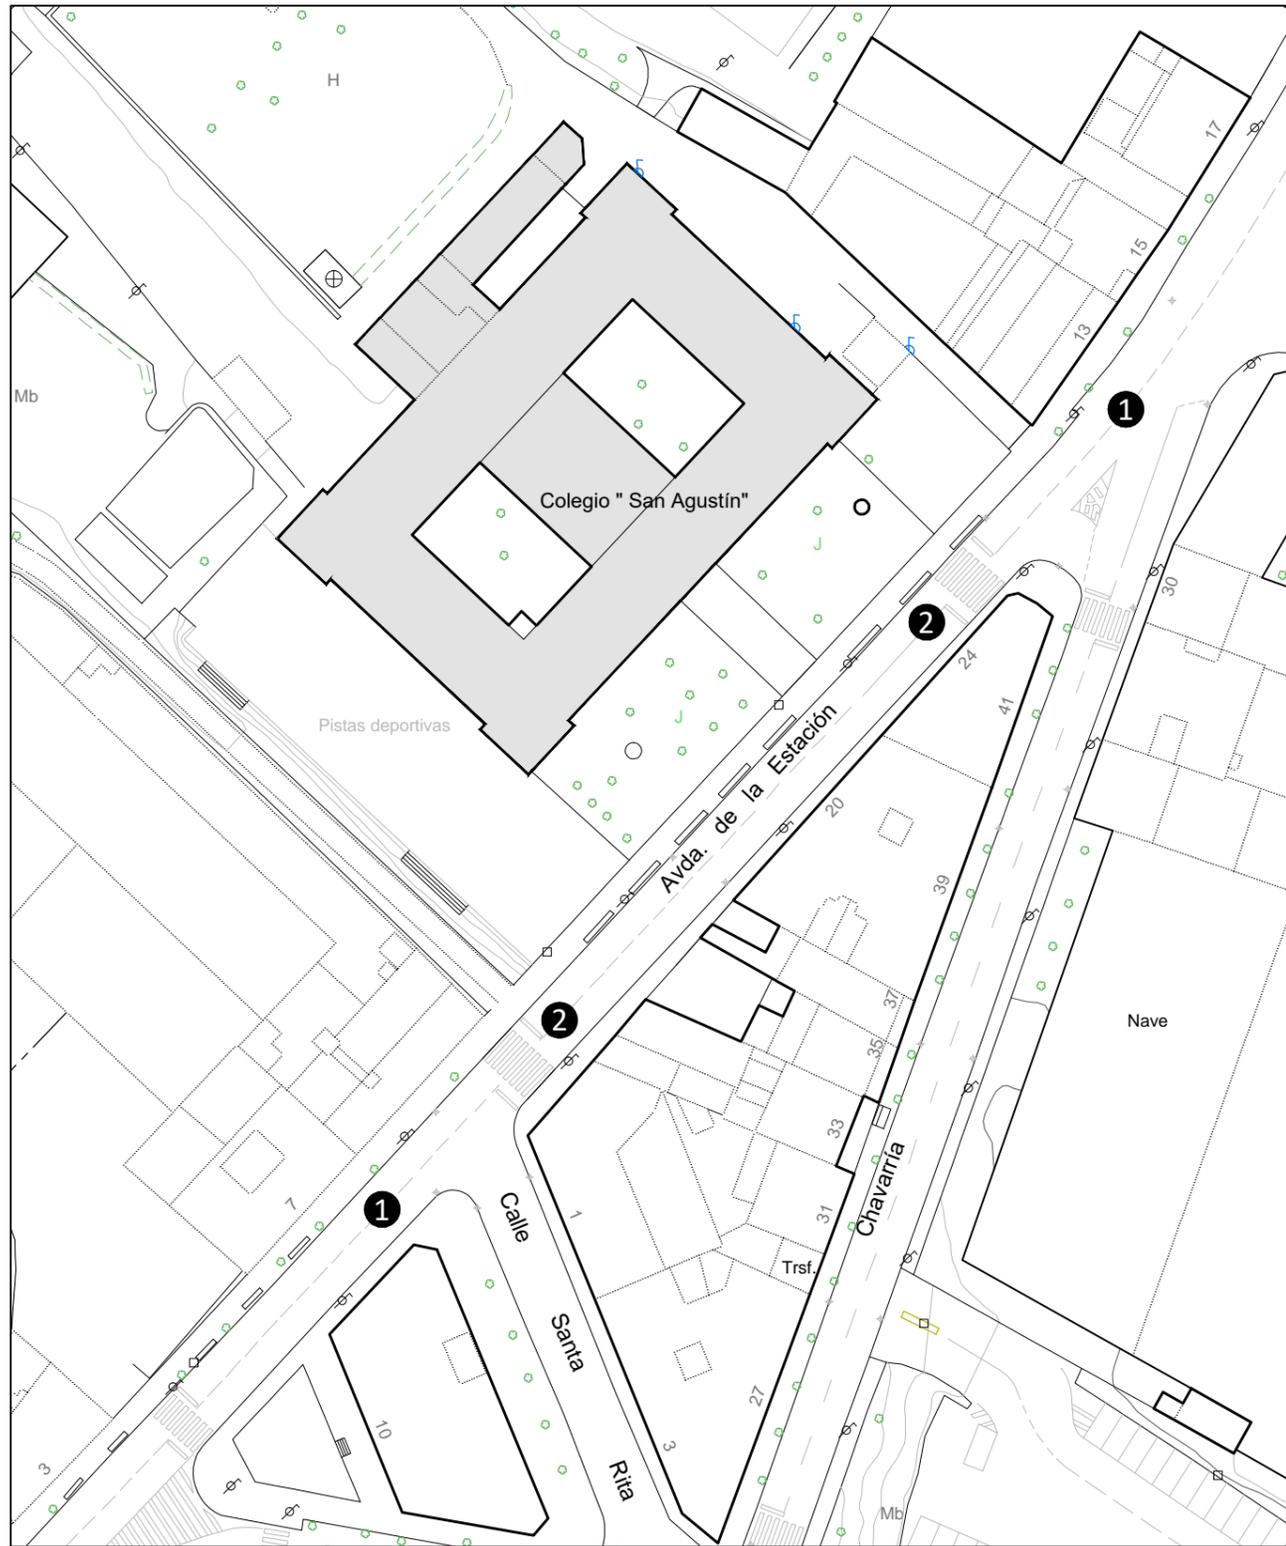
ESTADO ACTUAL

- ① - Vía local de acceso para uso mixto de alta densidad / Calzada doble sentido.
- ② - Vados peatonales sin rebaje ni pavimento táctil
