Índice

0. Introducción: Accesibilidad
1. Introducción: Plan de Accesibilidad de Calahorra
2. Diagnóstico
3. Presupuesto y Plan de Etapas
4. Propuestas en el Espacio Público
5. Propuestas en Edificios Públicos
6. Formación
7. Asistencia técnica
8. Ejemplo: requisitos para una oficina de atención a la ciudadanía accesible

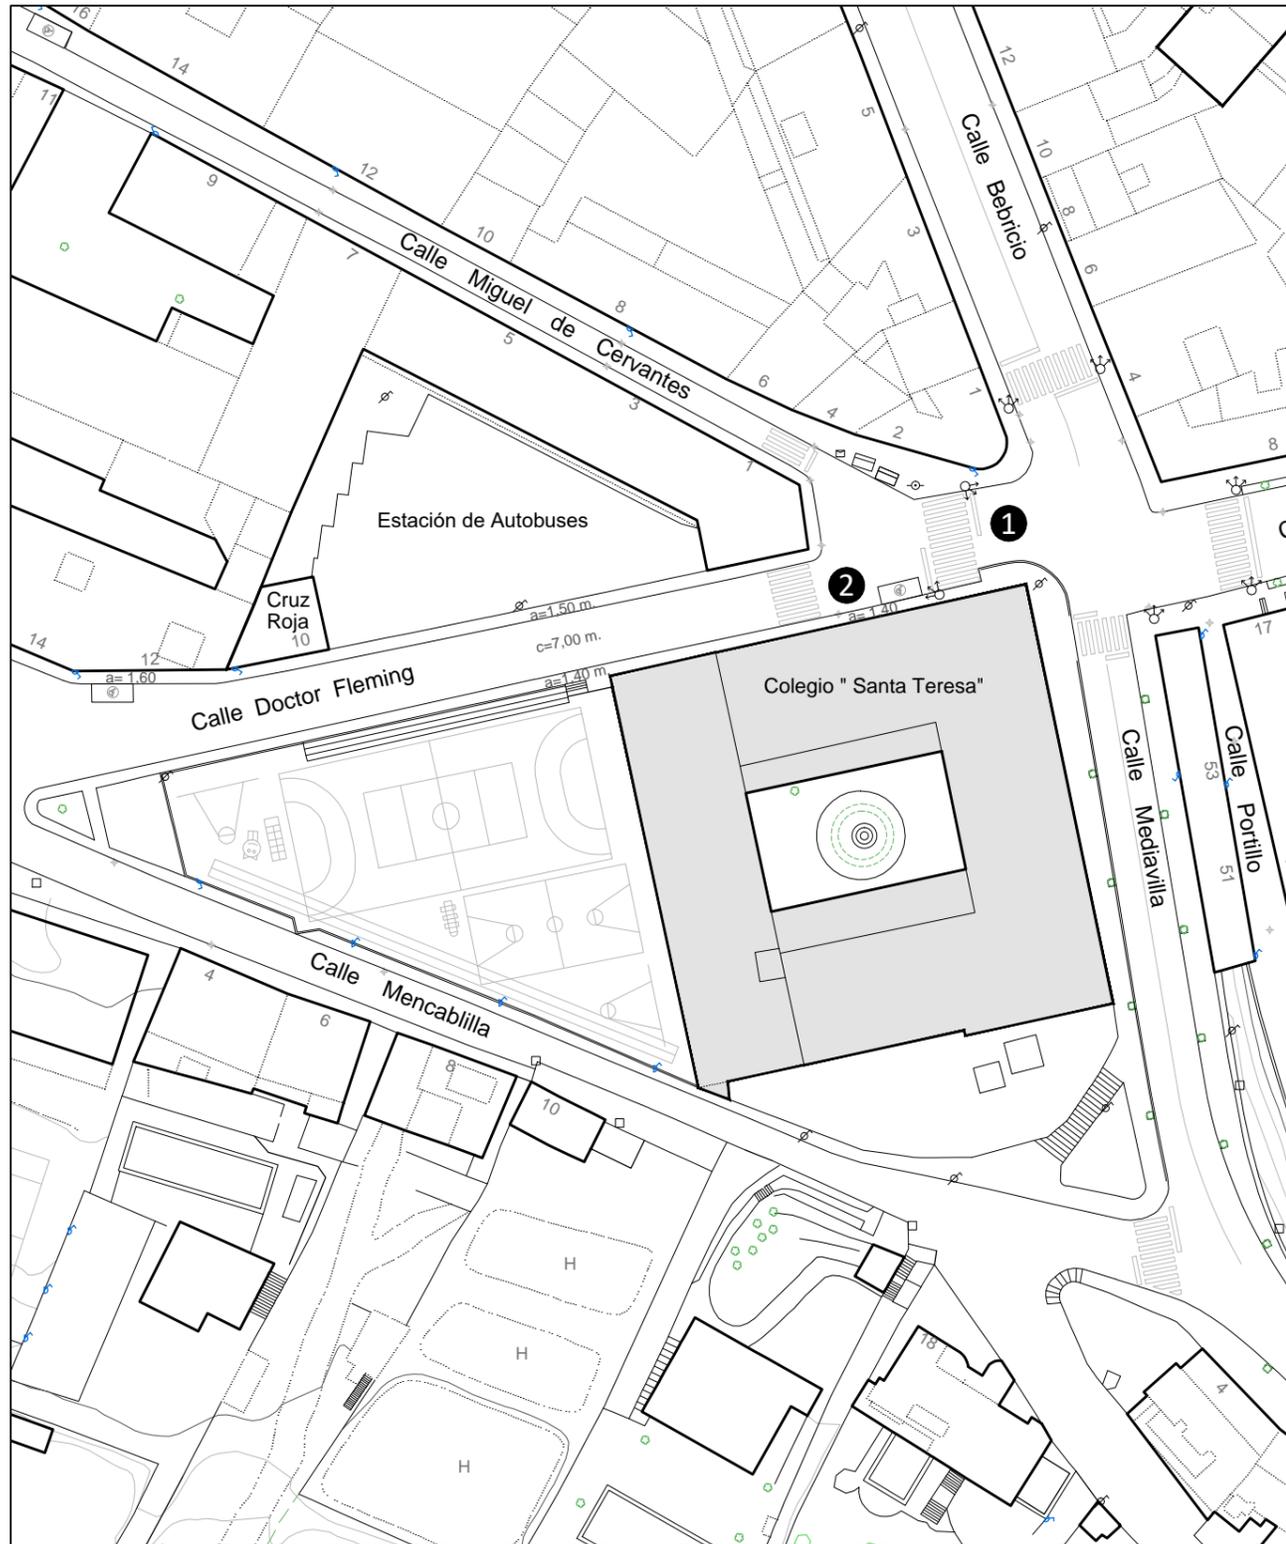
ESTADO ACTUAL

- 1 - Vía local de acceso para uso mixto de alta densidad / Acceso a estación de autobuses.
- 2 - C/ Dr. Fleming: El itinerario peatonal no cumple anchura libre de paso / Vados peatonales deficientes: anchuras insuficientes, ausencia de pavimento táctil.

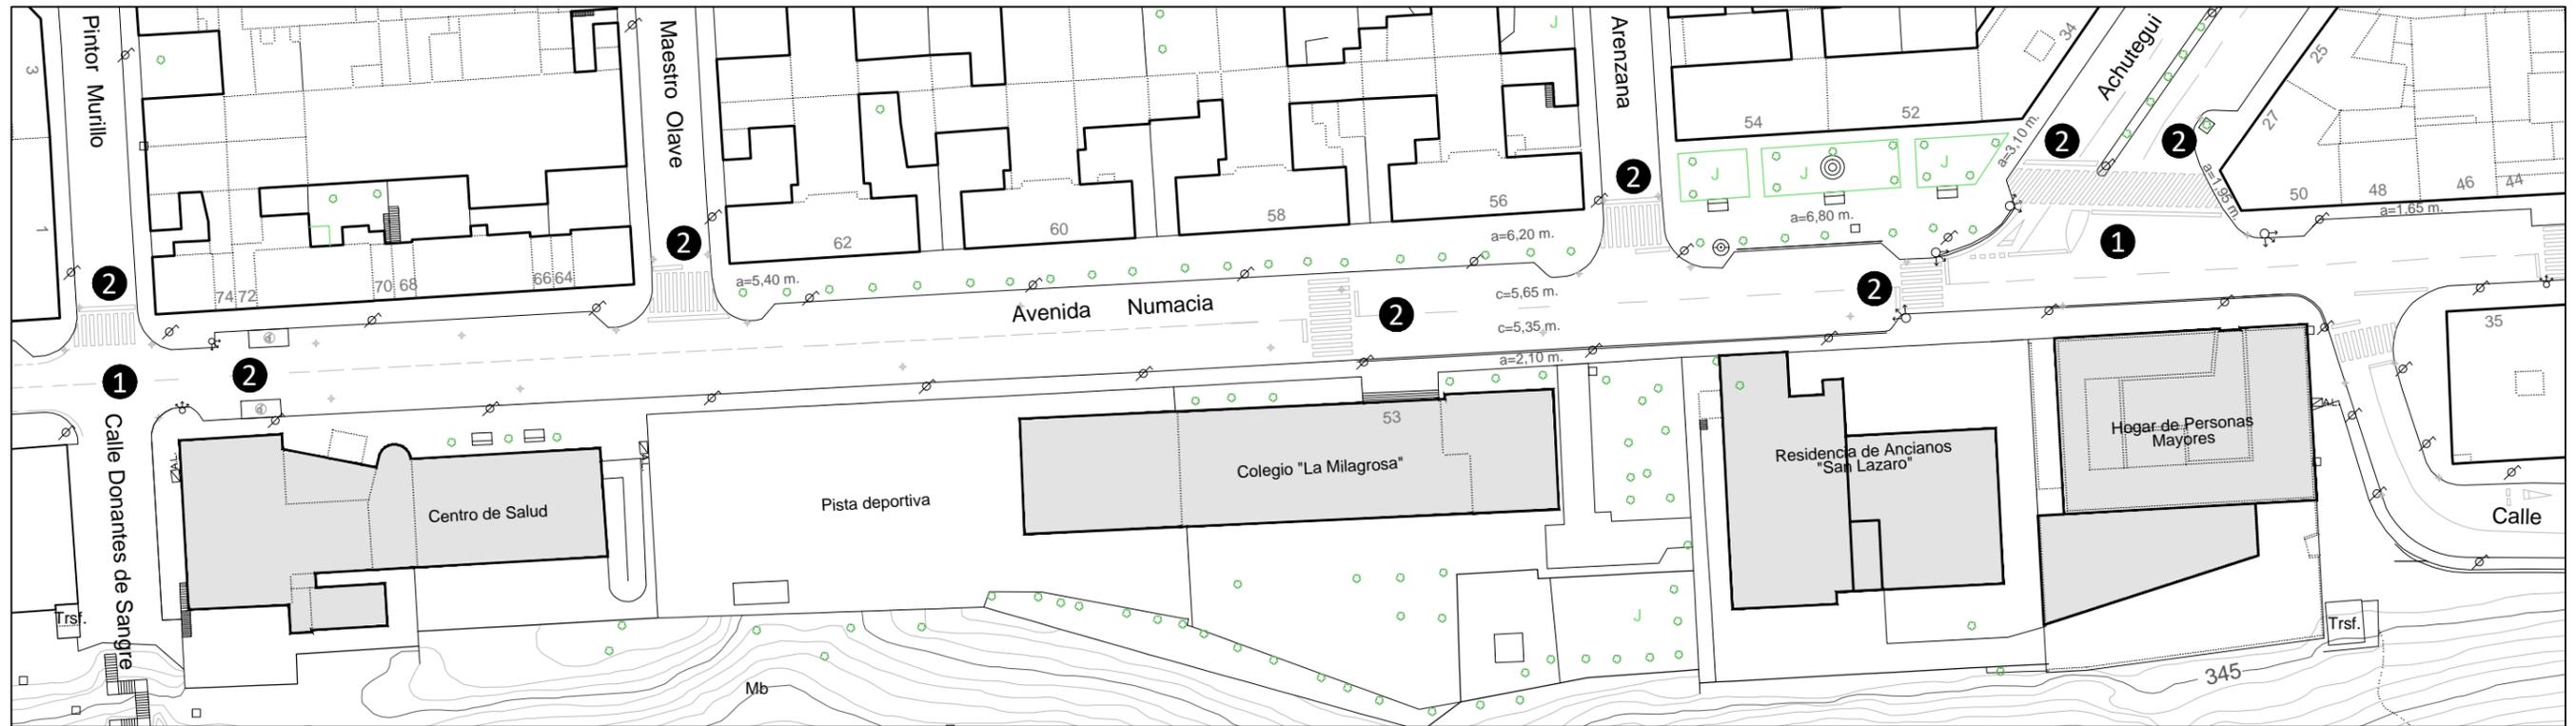
ESTADO ACTUAL

- 1 Vía local de acceso mixto de alta densidad / Acceso principal a la ciudad / Cruce Avda. Numancia-Achútegui de Blas de alta peligrosidad peatonal.
- 2 Vados peatonales deficientes: anchuras insuficientes, pendientes excesivas, ausencia de pavimento táctil.

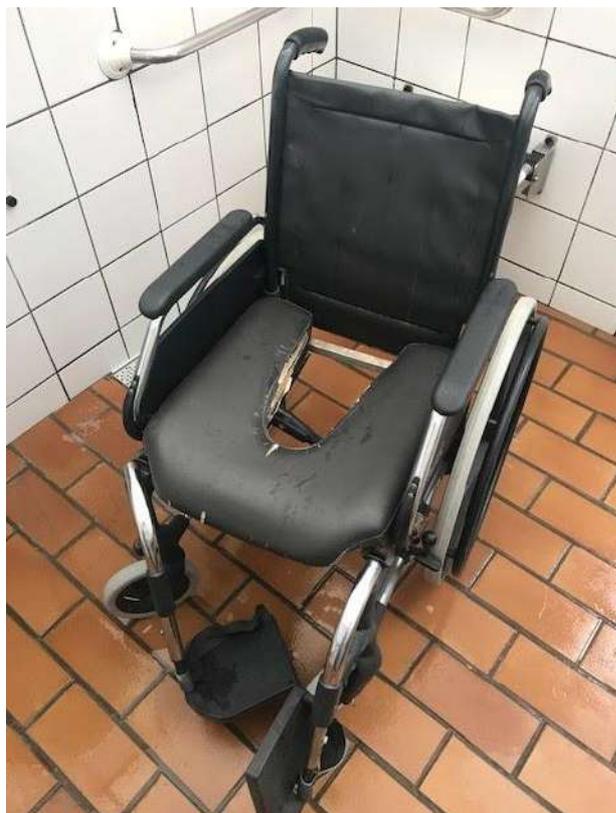
CDM LA PLANILLA

Accesibilidad en la señalización (rótulos y otros sistemas visuales, tácticos y sonoros: ¿Cómo dirías que es la señalización del edificio? (Sólo en recorridos y espacios de uso público)	Insuficiente
Toma de datos Plan de Accesibilidad	
NOTA	Dotar a las instalaciones de 2 silla de ruedas de agua. En vestuarios adaptados exteriores dotar de camilla, barra de ducha, asiento de ducha y ducha con mango y teléfono. La que tienen está fija en la pared y no es operativa para personas sentadas. Instalar llamada de emergencia en los aseos adaptados. El edificio carece de elementos de accesibilidad en la señalización horizontal y vertical, sensorial y/o cognitiva. Para lograr una correcta señalización sería necesario hacer un estudio pormenorizado del edificio y de sus usos. Pese a que la señalización actual pueda contar con contraste cromático o pictogramas carece por norma de elementos táctiles por lo que sería aconsejable sustituirla o mejorarla en esta materia.

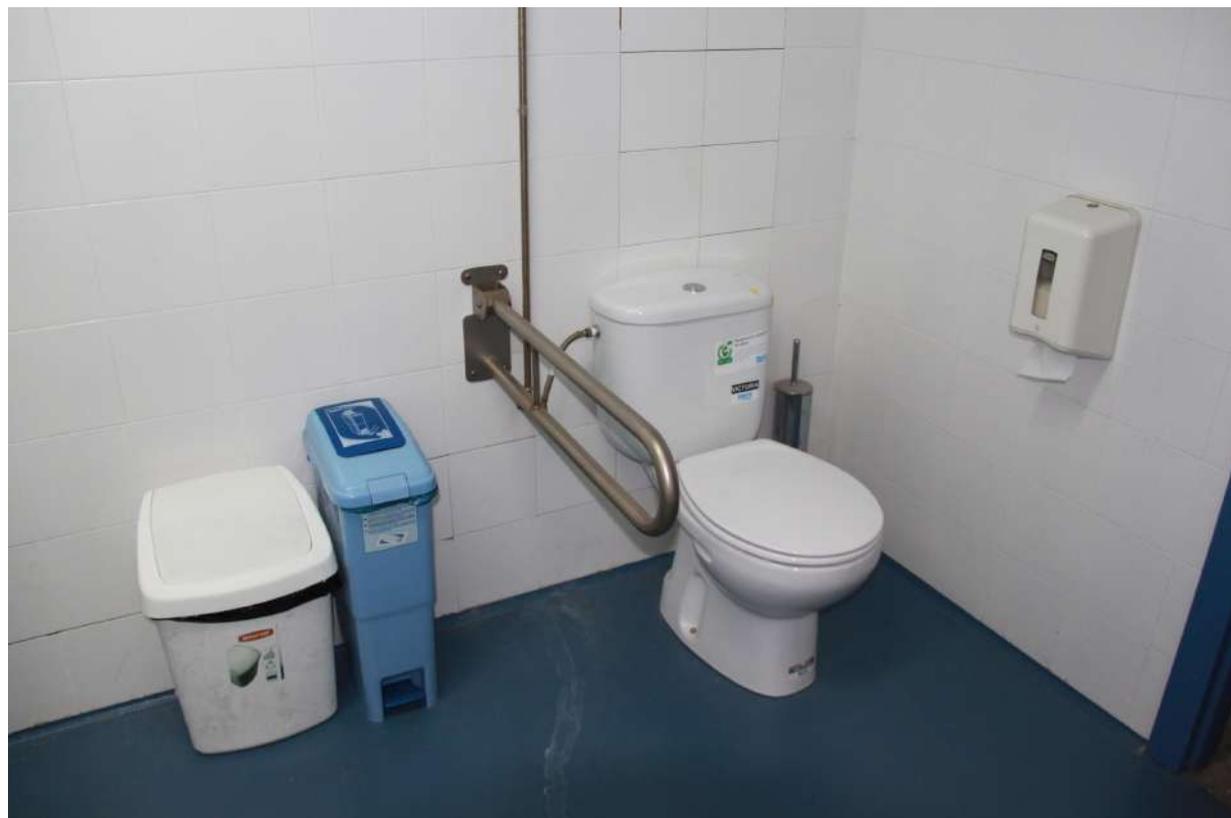
**CAMPOS SAN EMETERIO Y SAN CELEDONIO
(PISTAS DE ATLETISMO)**

NOTA	Hacer vestuarios adaptados. Colocar barra fija en inodoro de aseos accesibles. Bajar papel toalla a altura comprendida entre 90 y 120 cm. El edificio carece de elementos de accesibilidad en la señalización horizontal y vertical, sensorial y/o cognitiva. Para lograr una correcta señalización sería necesario hacer un estudio pormenorizado del edificio y de sus usos. Pese a que la señalización actual pueda contar con contraste cromático o pictogramas carece por norma de elementos táctiles por lo que sería aconsejable sustituirla o mejorarla en esta materia.
-------------	--

PISTAS DE ATLETISMO		ud	eur	cant	subtotal	total
Obra						2.715 €
Aseos adaptados						
	Suministro e instalación de barra fija en inodoro.	ud	125	1	125 €	
	Bajar papel toalla a h=90-120 cm.	ud	45	2	90 €	
	Construir vestuarios adaptados	ud	1.250	2	2.500 €	
Señalización, información y comunicación en el exterior						300 €
	Rótulo exterior	ud	300	1	300 €	
	Panel de edificio	ud			0 €	
	Intercomunicador	ud			0 €	
Señalización e información en el interior						3.600 €
Información y usos	Directorio en altura	ud	750		0 €	
	Panel de planta	ud	1.300		0 €	
	Plantas, escaleras, ascensores, aseos, etc.	ud	72	25	1.800 €	
	Zonas y usos	ud	72	25	1.800 €	
Encaminamientos (visual y táctil)	Punto de atención	ml	90		0 €	
	Escaleras, ascensores, aseos, etc.	ml	90		0 €	
	Zonas y usos	ml	90		0 €	
	Cruce podotáctil 800x800mm	ud	450		0 €	
Comunicación en el interior						35 €
Punto de atención accesible	Mostrador accesible	ud	2.400		0 €

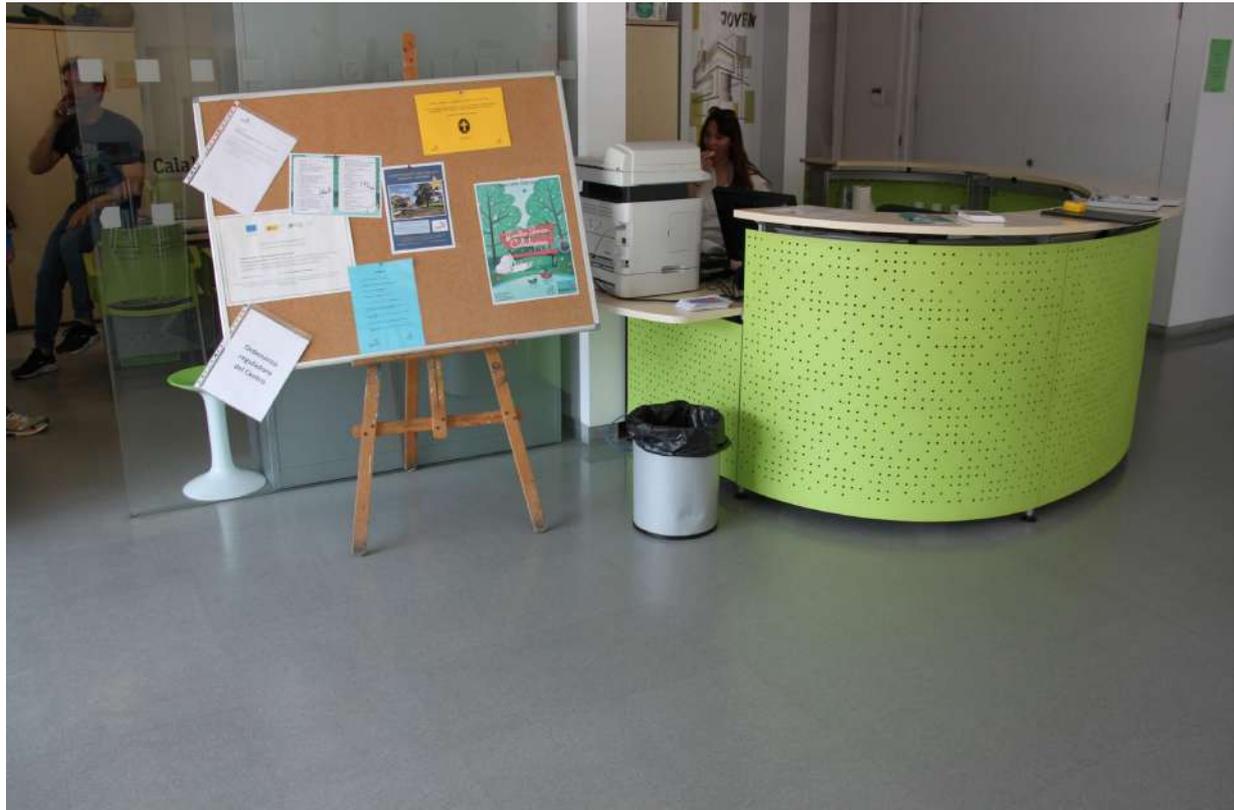
Centro Joven

Toma de datos Plan de Accesibilidad	
NOTA	Eliminar el mobiliario existente en la zona de recepción adaptada. Sustituir la ducha actual por otra con mango y teléfono. Contar con rampas portátiles para acceso a salas de sonido. Añadir llamada de emergencia el aseo. Pese a contar con señalización con contraste cromático, carece elementos táctiles por lo que sería aconsejable mejorarla en esta materia. Implementar bucle de inducción al menos en una sala y en puesto de atención. Uso de baliza beacons que permita la recepción de información a través de dispositivo móvil para todo tipo de usuarios. Esta opción es especialmente interesante para personas con discapacidad visual.

CENTRO JOVEN		ud	eur	cant	subtotal	total
Obra						2.010 €
	Eliminar el mobiliario y material existente en la zona de recepción adaptada	ud	0	1	0 €	
	Suministro de rampa portátil para acceso a salas de sonido	ud	315	2	630 €	
	Sustituir ducha no accesible por ducha con mango y teléfono	ud	240	2	480 €	
	Instalar llamada de emergencia en aseo	ud	150	6	900 €	
Señalización, información y comunicación en el exterior						300 €
	Rótulo exterior	ud	300	1	300 €	
	Panel de edificio	ud			0 €	
	Intercomunicador	ud			0 €	
Señalización e información en el interior						5.520 €
Información y usos	Directorio en altura	ud	750	1	750 €	
	Panel de planta	ud	1.300		0 €	
	Plantas, escaleras, ascensores, aseos, etc.	ud	72	30	2.160 €	
	Zonas y usos	ud	72	30	2.160 €	
Encaminamientos (visual y táctil)	Punto de atención	ml	90	5	450 €	
	Escaleras, ascensores, aseos, etc.	ml	90		0 €	
	Zonas y usos	ml	90		0 €	
	Cruce podotáctil 800x800mm	ud	450		0 €

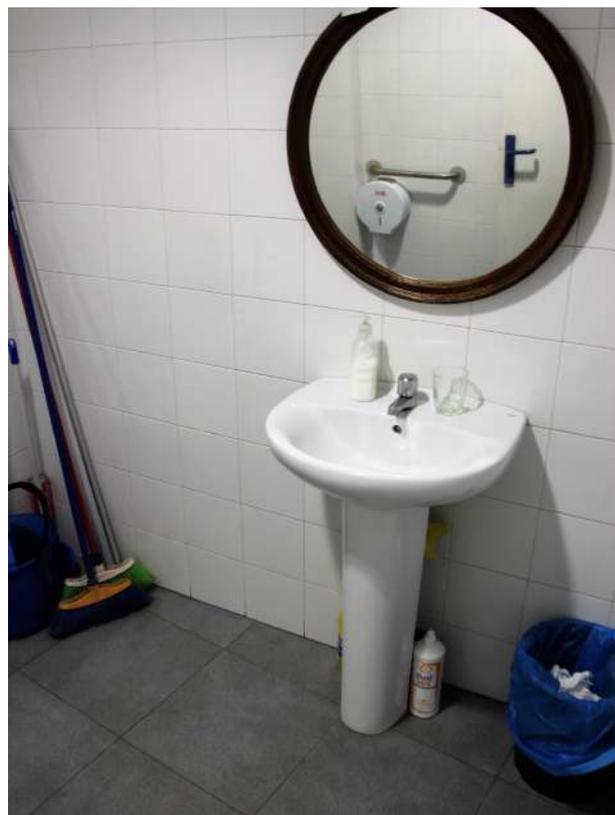
Local de Asociaciones

Toma de datos Plan de Accesibilidad	
NOTA	Cambiar apertura de la puerta en aseo hacia el exterior. Sustituir barra fija de WC por abatible con distancia máxima del eje de 35 cm. Eliminar pie del lavabo. Sustituir grifo de rosca por monomando o sensor. Sustituir pestillo de puerta por cancela que pueda abrirse desde el exterior. Añadir llamada de emergencia en aseo. El edificio carece de elementos de accesibilidad en la señalización horizontal y vertical, sensorial y/o cognitiva. Para lograr una correcta señalización sería necesario hacer un estudio pormenorizado del edificio y de sus usos. Pese a que la señalización actual pueda contar con contraste cromático o pictogramas carece por norma de elementos táctiles por lo que sería aconsejable sustituirla o mejorarla en esta materia.

LOCAL ASOCIACIONES		ud	eur	cant	subtotal	total
Obra						765 €
	Cambiar apertura de la puerta en aseo hacia el exterior.	ud	105	1	105 €	
	Sustituir barra fija de WC por abatible con distancia máxima del eje de 35 cm.	ud	190	1	190 €	
	Eliminar pie del lavabo.	ud	60	1	60 €	
	Sustituir grifo de rosca por monomando o sensor.	ud	200	1	200 €	
	Sustituir pestillo de puerta por cancela que pueda abriese desde el exterior.	ud	60	1	60 €	
	Instalar llamada de emergencia en aseo	ud	150	1	150 €	
Señalización, información y comunicación en el exterior						300 €
	Rótulo exterior	ud	300	1	300 €	
	Panel de edificio	ud			0 €	
	Intercomunicador	ud			0 €	
Señalización e información en el interior						144 €
Información y usos	Directorio en altura	ud	750		0 €	
	Panel de planta	ud	1.300		0 €	
	Plantas, escaleras, ascensores, aseos, etc.	ud	72		0 €	
	Zonas y usos	ud	72	2	144 €	
Encaminamientos (visual y táctil)	Punto de atención	ml	90		0 €

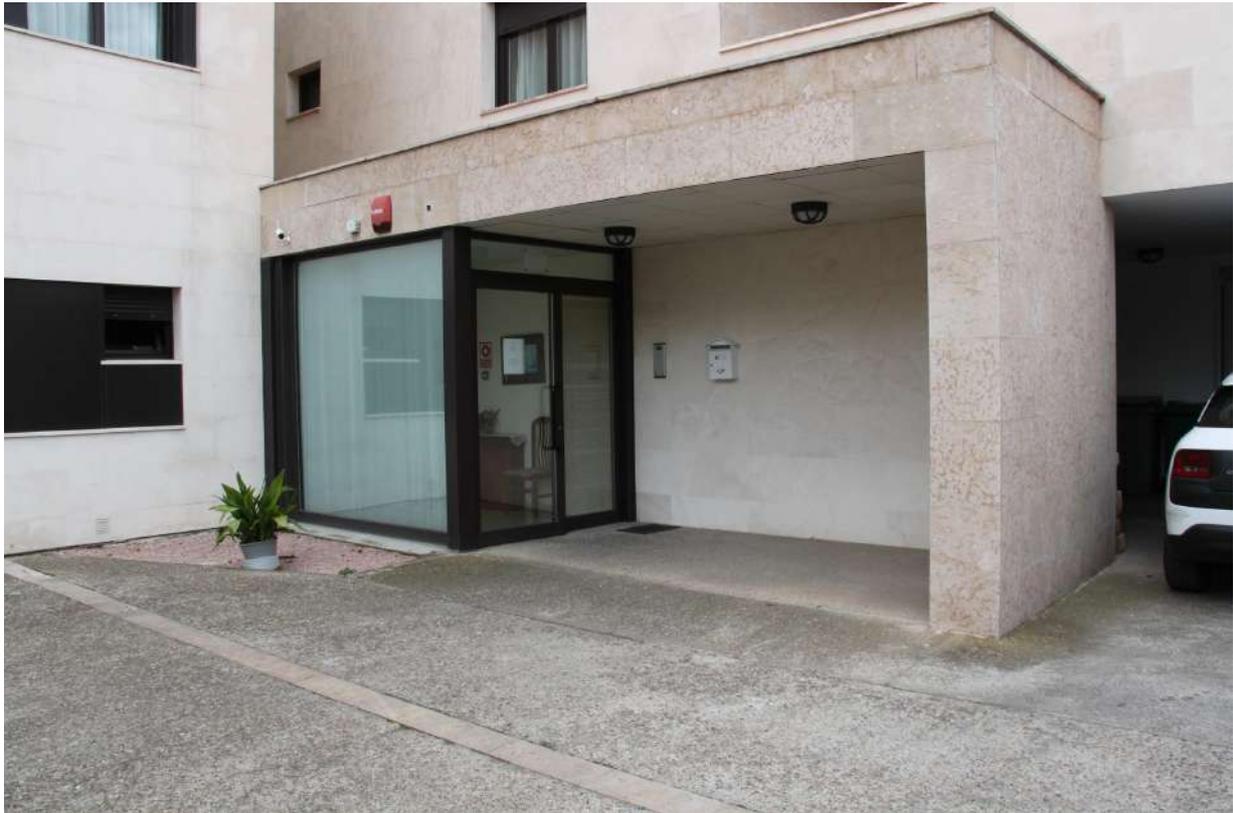
CENTRO RESIDENCIAL MUNICIPAL SAN LAZARO

Toma de datos Plan de Accesibilidad	
NOTA	No se proponen obras. El edificio carece de elementos de accesibilidad en la señalización horizontal y vertical, sensorial y/o cognitiva. Para lograr una correcta señalización sería necesario hacer un estudio pormenorizado del edificio y de sus usos. Pese a que la señalización actual pueda contar con contraste cromático o pictogramas carece por norma de elementos táctiles por lo que sería aconsejable sustituirla o mejorarla en esta materia.

CENTRO RESIDENCIAL SAN LÁZARO		ud	eur	cant	subtotal	total
Obra						0 €
	Partida	ud			0 €	
	Partida	ud			0 €	
Señalización, información y comunicación en el exterior						300 €
	Rótulo exterior	ud	300	1	300 €	
	Panel de edificio	ud			0 €	
	Intercomunicador	ud			0 €	
Señalización e información en el interior						0 €
Información y usos	Directorio en altura	ud	750		0 €	
	Panel de planta	ud	1.300		0 €	
	Plantas, escaleras, ascensores, aseos, etc.	ud	72		0 €	
	Zonas y usos	ud	72		0 €	
Encaminamientos (visual y táctil)	Punto de atención	ml	90		0 €	
	Escaleras, ascensores, aseos, etc.	ml	90		0 €	
	Zonas y usos	ml	90		0 €	
	Cruce podotáctil 800x800mm	ud	450		0 €	
Comunicación en el interior						0 €
Punto de atención accesible	Mostrador accesible	ud	2.400		0 €	
	Bucle de inducción magnética portátil	ud	250		0 €	
	Bucle de inducción magnética fijo	ud	600		0 €	
	Balizas acústicas	ud	35		0 €	
Punto de atención sin personal: sistema audiovisual		ud	1.500		0 €

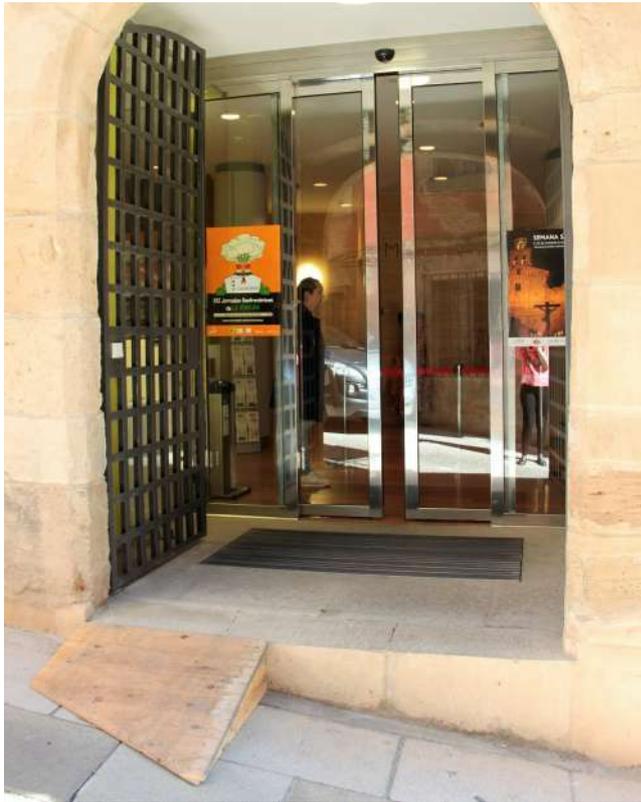
Museo de la verdura de Calahorra

Toma de datos Plan de Accesibilidad	
NOTA	<p>Establecer un protocolo para facilitar acceso a PMR por puerta del Albergue. En caso contrario, establecer protocolo para ayudar en el acceso al centro a través de rampa a usuarios de silla de ruedas. Añadir llamada de emergencia en aseo. Los contenidos expuestos presentan importantes carencias para personas con discapacidad sensorial y cognitiva. Como mínimo, sería aconsejable que la señalización de usos fuera accesible. Posteriormente sería necesario estudiar las opciones existentes para la mejora de la experiencia del usuario con discapacidad. Parte de la adecuación de contenidos y de la mejora de la experiencia se podrá solventar con formación del personal, realización de material accesible (pdfs accesibles), etc.</p>

MUSEO DE LA VERDURA		ud	eur	cant	subtotal	total
Obra						150 €
	Establecer un protocolo para facilitar acceso a PMR por puerta del Albergue. En caso contrario, establecer protocolo para ayudar en el acceso al centro a través de rampa a usuarios de silla de ruedas.	ud	0	1	0 €	
	Instalar llamada de emergencia en aseo	ud	150	1	150 €	
Señalización, información y comunicación en el exterior						300 €
	Rótulo exterior	ud	300	1	300 €	
	Panel de edificio	ud			0 €	
	Intercomunicador	ud			0 €	
Señalización e información en el interior						2.610 €
Información y usos	Directorio en altura	ud	750		0 €	
	Panel de planta	ud	1.300		0 €	
	Plantas, escaleras, ascensores, aseos, etc.	ud	72	10	720 €	
	Zonas y usos	ud	72	20	1.440 €	
Encaminamientos (visual y táctil)	Punto de atención	ml	90	5	450 €	
	Escaleras, ascensores, aseos, etc.	ml	90		0 €	
	Zonas y usos	ml	90		0 €	
	Cruce podotáctil 800x800mm	ud	450		0 €	
Comunicación en el interior						285 €

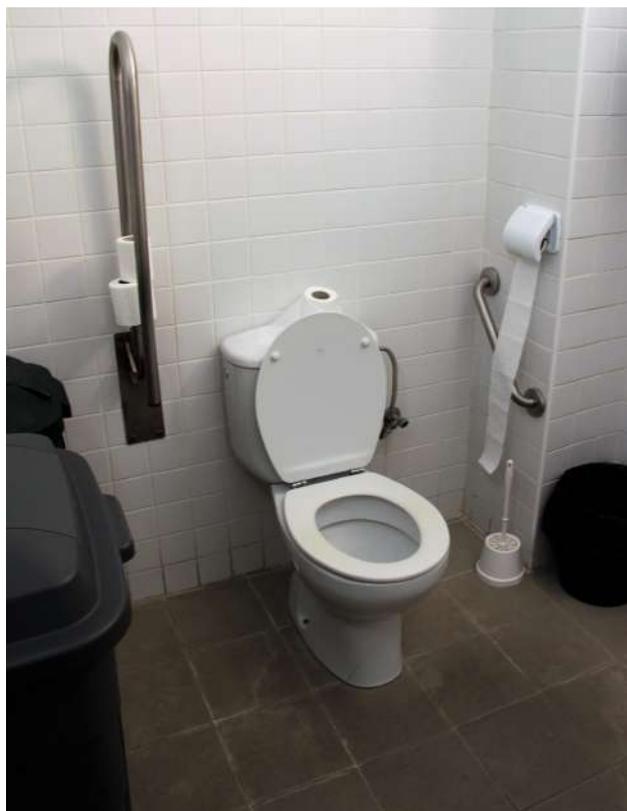
EIM "SANTOS MÁRTIRES"

Toma de datos Plan de Accesibilidad	
NOTA	Suministro e instalación de barra fija en inodoro. El edificio carece de elementos de accesibilidad en la señalización horizontal y vertical, sensorial y/o cognitiva. Para lograr una correcta señalización sería necesario hacer un estudio pormenorizado del edificio y de sus usos. Pese a que la señalización actual pueda contar con contraste cromático o pictogramas carece por norma de elementos táctiles por lo que sería aconsejable sustituirla o mejorarla en esta materia.

EIM SANTOS MÁRTIRES		ud	eur	cant	subtotal	total
Obra						125 €
	Suministro e instalación de barra fija en inodoro.	ud	125	1	125 €	
	Partida	ud			0 €	
Señalización, información y comunicación en el exterior						300 €
	Rótulo exterior	ud	300	1	300 €	
	Panel de edificio	ud			0 €	
	Intercomunicador	ud			0 €	
Señalización e información en el interior						0 €
Información y usos	Directorio en altura	ud	750		0 €	
	Panel de planta	ud	1.300		0 €	
	Plantas, escaleras, ascensores, aseos, etc.	ud	72		0 €	
	Zonas y usos	ud	72		0 €	
Encaminamientos (visual y táctil)	Punto de atención	ml	90		0 €	
	Escaleras, ascensores, aseos, etc.	ml	90		0 €	
	Zonas y usos	ml	90		0 €	
	Cruce podotáctil 800x800mm	ud	450		0 €	
Comunicación en el interior						0 €
Punto de atención accesible	Mostrador accesible	ud	2.400		0 €	
	Bucle de inducción magnética portátil	ud	250		0 €	
	Bucle de inducción magnética fijo	ud	600		0 €	
	Balizas acústicas	ud	35		0 €

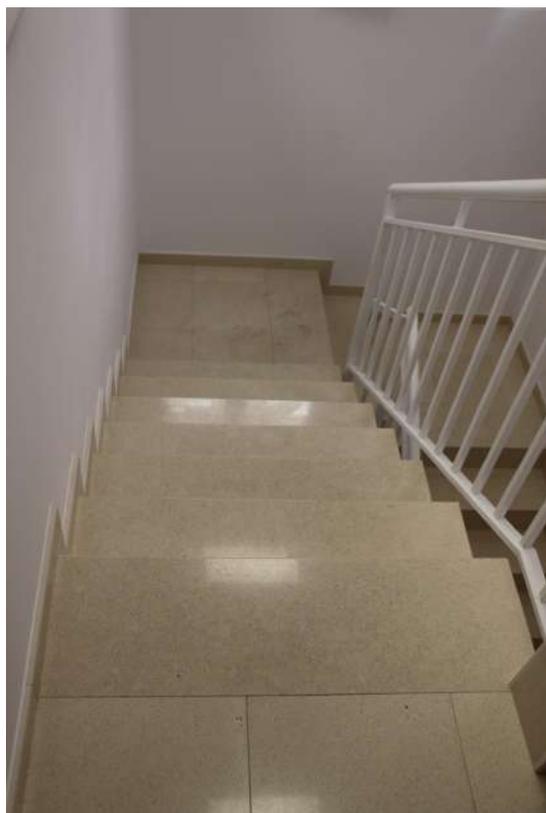
Accesibilidad horizontal: ¿Qué plantas tienen espacios de uso público a los que NO SE PUEDE ACCEDER DESDE EL VESTÍBULO DE PLANTA debido a los anchos de paso? (Pasillos, puertas)	Ninguna
Accesibilidad en la señalización (rótulos y otros sistemas visuales, tácticos y sonoros: ¿Cómo dirías que es la señalización del edificio? (Sólo en recorridos y espacios de uso público)	Suficiente pero no adaptada
Toma de datos Plan de Accesibilidad	
NOTA	No se proponen obras.

ARCHIVO MUNICIPAL (CASA CONSISTORIAL)		ud	eur	cant	subtotal	total
Obra						0 €
	Partida	ud			0 €	
	Partida	ud			0 €	
	Partida	ud			0 €	
	Partida	ud			0 €	
Señalización, información y comunicación en el exterior						300 €
	Rótulo exterior	ud	300	1	300 €	
	Panel de edificio	ud			0 €	
	Intercomunicador	ud			0 €	
Señalización e información en el interior						72 €
Información y usos	Directorio en altura	ud	750		0 €	
	Panel de planta	ud	1.300		0 €	
	Plantas, escaleras, ascensores, aseos, etc.	ud	72		0 €	
	Zonas y usos	ud	72	1	72 €	
Encaminamientos (visual y táctil)	Punto de atención	ml	90		0 €	
	Escaleras, ascensores, aseos, etc.	ml	90		0 €	
	Zonas y usos	ml	90		0 €	
	Cruce podotáctil 800x800mm	ud	450		0 €	
Comunicación en el interior						0 €
Punto de atención accesible	Mostrador accesible	ud	2.400		0 €	
	Bucle de inducción magnética portátil	ud	250		0 €	
	Bucle de inducción magnética fijo	ud	600		0 €	
	Balizas acústicas	ud	35		0 €

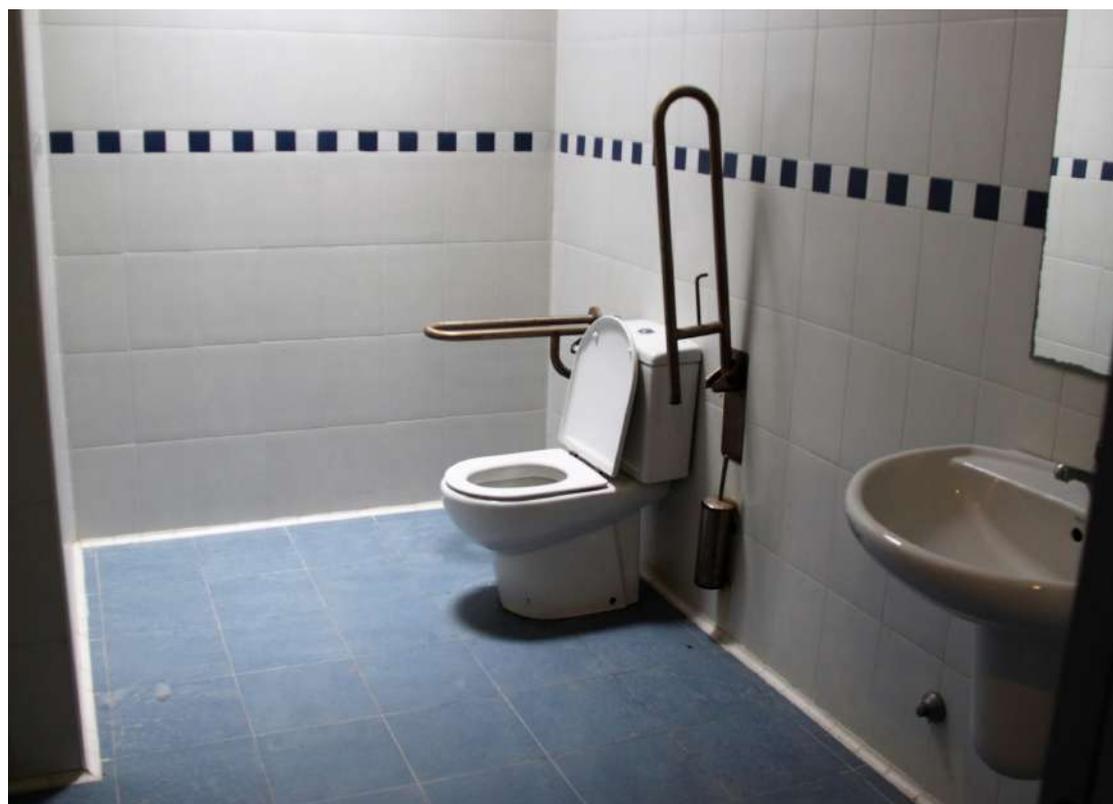
Toma de datos Plan de Accesibilidad	
NOTA	Añadir llamada de emergencia en aseo.

CEMENTERIO SAN LÁZARO		ud	eur	cant	subtotal	total
Obra						150 €
	Instalar llamada de emergencia en aseo	ud	150	1	150 €	
	Partida	ud			0 €	
Señalización, información y comunicación en el exterior						300 €
	Rótulo exterior	ud	300	1	300 €	
	Panel de edificio	ud			0 €	
	Intercomunicador	ud			0 €	
Señalización e información en el interior						0 €
Información y usos	Directorio en altura	ud	750		0 €	
	Panel de planta	ud	1.300		0 €	
	Plantas, escaleras, ascensores, aseos, etc.	ud	72		0 €	
	Zonas y usos	ud	72		0 €	
Encaminamientos (visual y táctil)	Punto de atención	ml	90		0 €	
	Escaleras, ascensores, aseos, etc.	ml	90		0 €	
	Zonas y usos	ml	90		0 €	
	Cruce podotáctil 800x800mm	ud	450		0 €	
Comunicación en el interior						0 €
Punto de atención accesible	Mostrador accesible	ud	2.400		0 €	
	Bucle de inducción magnética portátil	ud	250		0 €	
	Bucle de inducción magnética fijo	ud	600		0 €	
	Balizas acústicas	ud	35		0 €

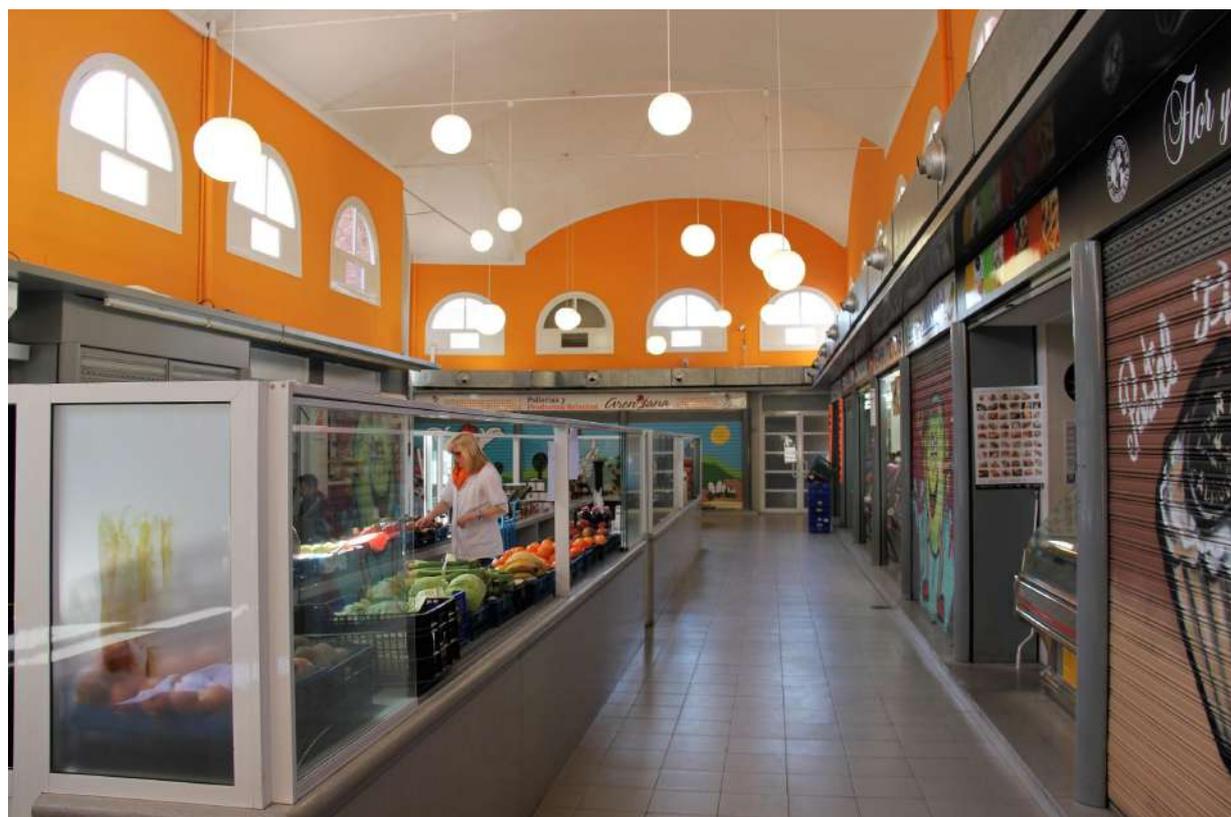
Toma de datos Plan de Accesibilidad	
NOTA	Faltan aseos accesibles (se están ejecutando en la actualidad).

PLAZA DE ABASTOS		ud	eur	cant	subtotal	total
Obra						0 €
	Partida	ud			0 €	
	Partida	ud			0 €	
Señalización, información y comunicación en el exterior						300 €
	Rótulo exterior	ud	300	1	300 €	
	Panel de edificio	ud			0 €	
	Intercomunicador	ud			0 €	
Señalización e información en el interior						0 €
Información y usos	Directorio en altura	ud	750		0 €	
	Panel de planta	ud	1.300		0 €	
	Plantas, escaleras, ascensores, aseos, etc.	ud	72		0 €	
	Zonas y usos	ud			0 €	
Encaminamientos (visual y táctil)	Punto de atención	ml	90		0 €	
	Escaleras, ascensores, aseos, etc.	ml	90		0 €	
	Zonas y usos	ml	90		0 €	
	Cruce podotáctil 800x800mm	ud	450		0 €	
Comunicación en el interior						0 €
Punto de atención accesible	Mostrador accesible	ud	2.400		0 €	
	Bucle de inducción magnética portátil	ud	250		0 €	
	Bucle de inducción magnética fijo	ud	600		0 €	
	Balizas acústicas	ud	35		0 €	
Punto de atención sin personal: sistema audiovisual		ud	1.500		0 €

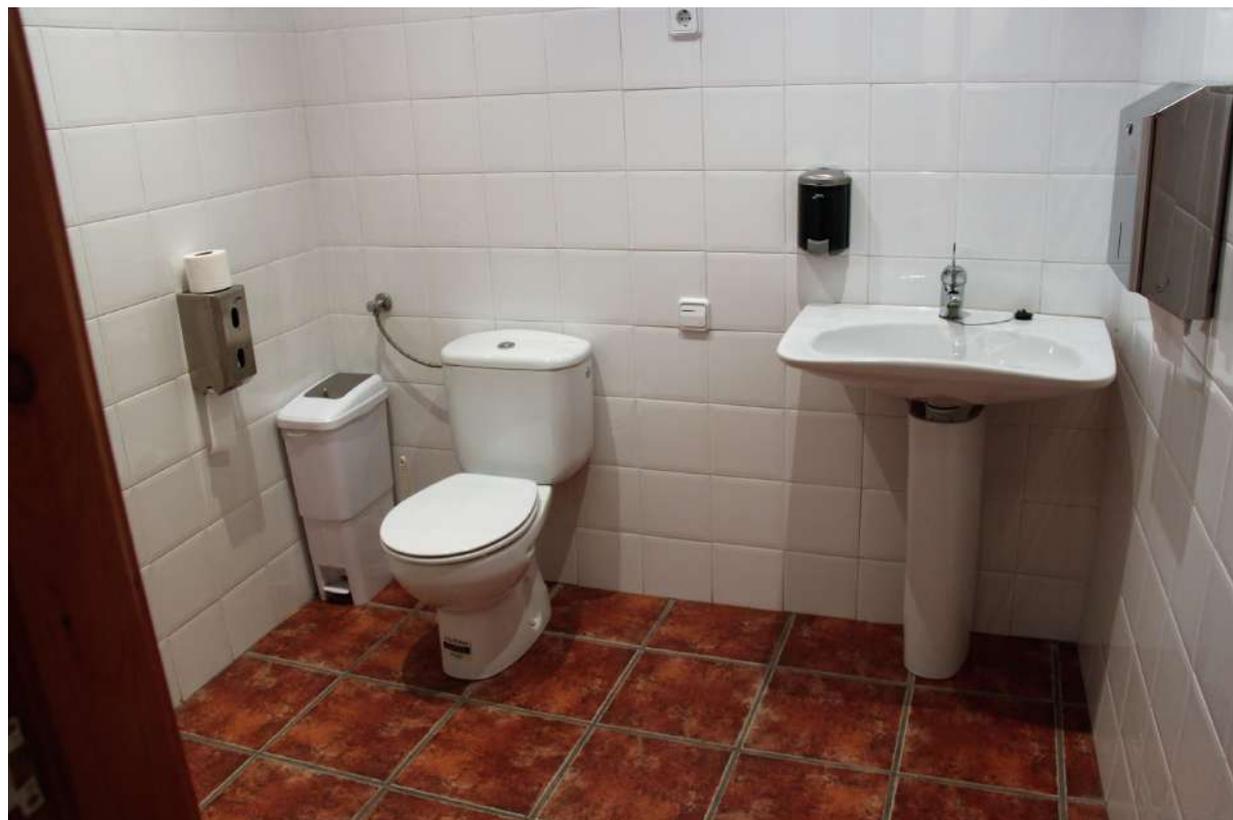
Casa de los curas

Toma de datos Plan de Accesibilidad	
NOTA	Colocar barras de apoyo en inodoro. Sustituir lavabo actual por otro más pequeño para dejar un espacio de transferencia lateral al inodoro de 80 cm. Eliminar el pie del lavabo. Añadir llamada de emergencia en aseo. El edificio carece de elementos de accesibilidad en la señalización horizontal y vertical, sensorial y/o cognitiva. Para lograr una correcta señalización sería necesario hacer un estudio pormenorizado del edificio y de sus usos. Pese a que la señalización actual pueda contar con contraste cromático o pictogramas carece por norma de elementos táctiles por lo que sería aconsejable sustituirla o mejorarla en esta materia.

CASA DE LOS CURAS		ud	eur	cant	subtotal	total
Obra						780 €
	Suministro e instalación de barras de apoyo en inodoro.	ud	190	2	380 €	
	Sustituir lavabo actual por otro más pequeño para dejar un espacio de transferencia lateral al inodoro de 80 cm.	ud	250	1	250 €	
	Eliminar pie en lavabo.	ud	60	0	0 €	
	Instalar llamada de emergencia en aseo.	ud	150	1	150 €	
Señalización, información y comunicación en el exterior						300 €
	Rótulo exterior	ud	300	1	300 €	
	Panel de edificio	ud			0 €	
	Intercomunicador	ud			0 €	
Señalización e información en el interior						1.008 €
Información y usos	Directorio en altura	ud	750		0 €	
	Panel de planta	ud	1.300		0 €	
	Plantas, escaleras, ascensores, aseos, etc.	ud	72	7	504 €	
	Zonas y usos	ud	72	7	504 €	
Encaminamientos (visual y táctil)	Punto de atención	ml	90		0 €	
	Escaleras, ascensores, aseos, etc.	ml	90		0 €	
	Zonas y usos	ml	90		0 €	
	Cruce podotáctil 800x800mm	ud	450		0 €

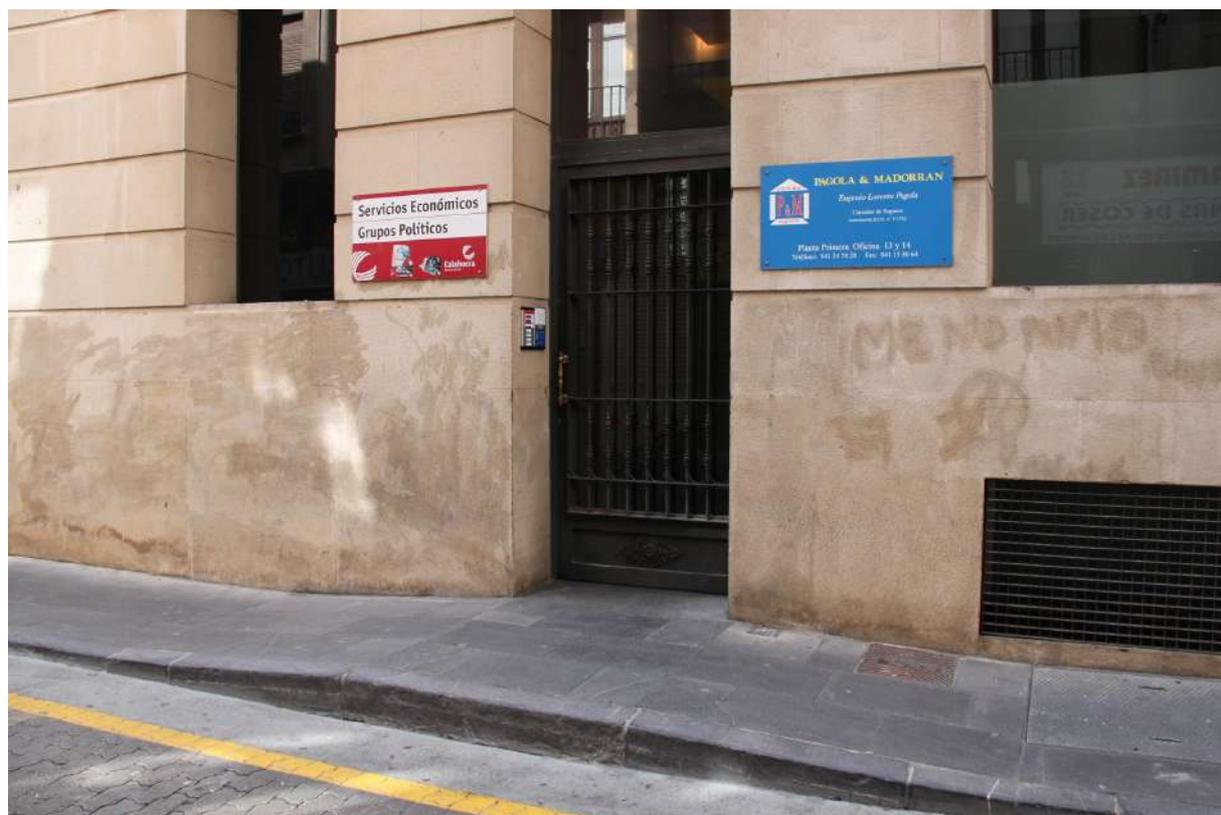
OFICINAS MUNICIPALES C/TEATRO

Toma de datos Plan de Accesibilidad	
NOTA	La puerta de acceso es muy pesada y de difícil apertura para personas mayores, usuarios de silla de ruedas, etc. Se recomienda apertura automática al pulsar. Elevar el espacio de los puestos de atención para que quede un hueco de paso mínimo de 70 cm y permitir el acceso frontal a usuarios de silla de ruedas. Añadir llamada de emergencia en aseo. El edificio carece de elementos de accesibilidad en la señalización horizontal y vertical, sensorial y/o cognitiva. Para lograr una correcta señalización sería necesario hacer un estudio pormenorizado del edificio y de sus usos. Pese a que la señalización actual pueda contar con contraste cromático o pictogramas carece por norma de elementos táctiles por lo que sería aconsejable sustituirla o mejorarla en esta materia.

OFICINA MUNICIPAL CALLE TEATRO		ud	eur	cant	subtotal	total
Obra						1.050 €
	La puerta de acceso es muy pesada y de difícil apertura para personas mayores, usuarios de silla de ruedas, etc. Instalación de mecanismo de apertura automática mediante pulsación/empuje.	ud	440	1	440 €	
	Elevar el espacio de los puestos de atención para que quede un hueco de paso mínimo de 70 cm y permitir el acceso frontal a usuarios de silla de ruedas.	ud	230	2	460 €	
	Instalar llamada de emergencia en aseo.	ud	150	1	150 €	
Señalización, información y comunicación en el exterior						300 €
	Rótulo exterior	ud	300	1	300 €	
	Panel de edificio	ud			0 €	
	Intercomunicador	ud			0 €	
Señalización e información en el interior						2.640 €
Información y usos	Directorio en altura	ud	750	1	750 €	
	Panel de planta	ud	1.300		0 €	
	Plantas, escaleras, ascensores, aseos, etc.	ud	72	10	720 €	
	Zonas y usos	ud	72	10	720 €	
Encaminamientos (visual y táctil)	Punto de atención	ml	90	5	450 €

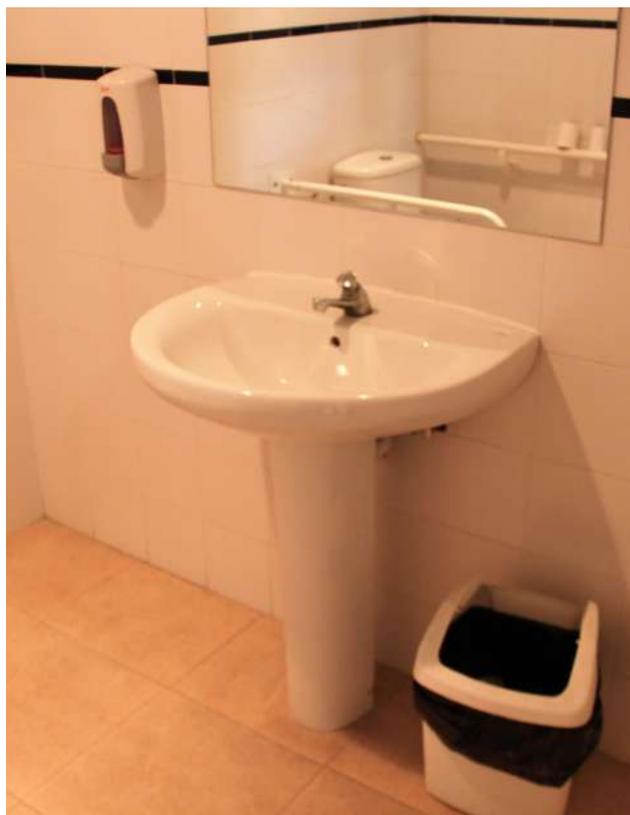
JEFATURA DE POLICIA LOCAL

Toma de datos Plan de Accesibilidad	
NOTA	Señalizar plazas de aparcamiento PMR. Eliminar pie en lavabo de aseo adaptado. Añadir llamada de emergencia en aseo. El edificio carece de elementos de accesibilidad en la señalización horizontal y vertical, sensorial y/o cognitiva. Para lograr una correcta señalización sería necesario hacer un estudio pormenorizado del edificio y de sus usos. Pese a que la señalización actual pueda contar con contraste cromático o pictogramas carece por norma de elementos táctiles por lo que sería aconsejable sustituirla o mejorarla en esta materia.

JEFATURA DE POLICÍA		ud	eur	cant	subtotal	total
Obra						480 €
	Suministro y colocación de señales verticales de: prohibición de aparcamiento y de aparcamiento reservado.	ud	180	1	180 €	
	Señalización horizontal con símbolo internacional.	ud	90	1	90 €	
	Eliminar pie en lavabo.	ud	60	1	60 €	
	Instalar llamada de emergencia en aseo.	ud	150	1	150 €	
Señalización, información y comunicación en el exterior						300 €
	Rótulo exterior	ud	300	1	300 €	
	Panel de edificio	ud			0 €	
	Intercomunicador	ud			0 €	
Señalización e información en el interior						1.170 €
Información y usos	Directorio en altura	ud	750		0 €	
	Panel de planta	ud	1.300		0 €	
	Plantas, escaleras, ascensores, aseos, etc.	ud	72	5	360 €	
	Zonas y usos	ud	72	5	360 €	
Encaminamientos (visual y táctil)	Punto de atención	ml	90	5	450 €	
	Escaleras, ascensores, aseos, etc.	ml	90		0 €	
	Zonas y usos	ml	90		0 €	
	Cruce podotáctil 800x800mm	ud	450		0 €	
Comunicación en el interior						250 €

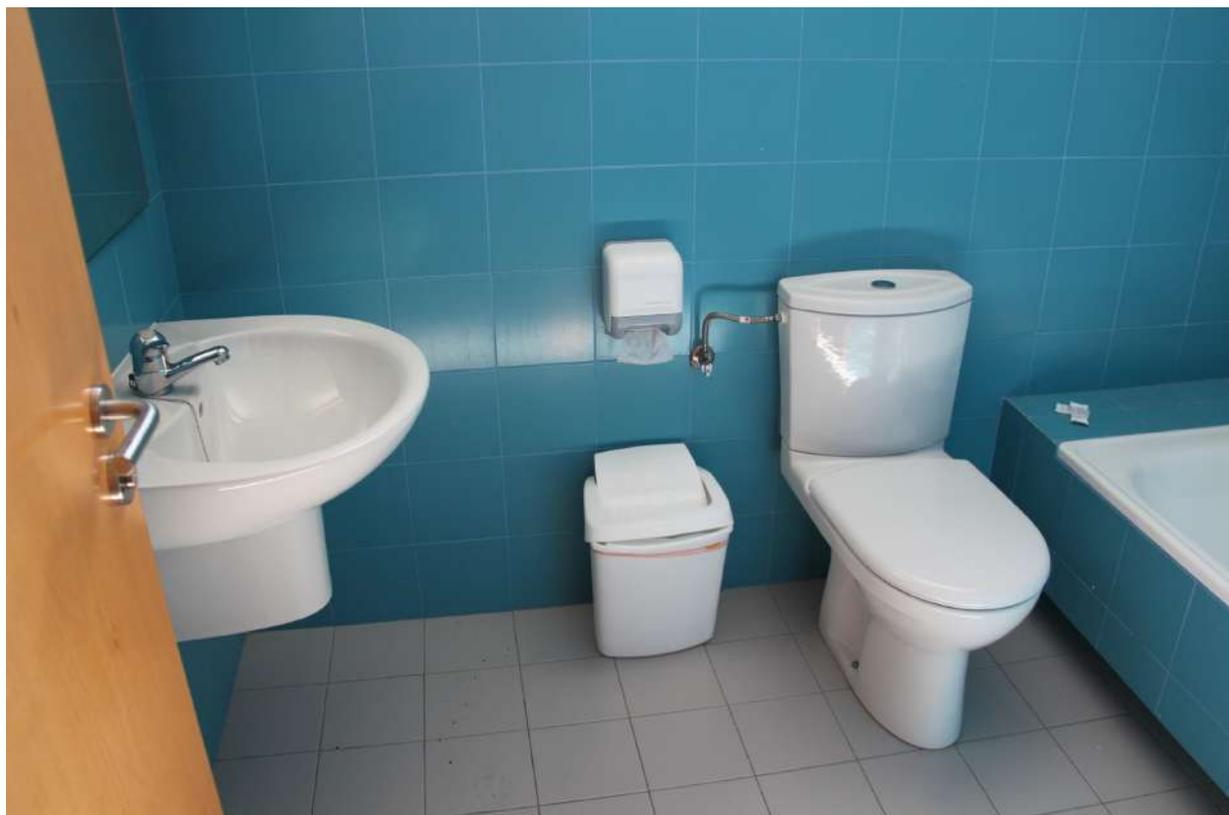
Albergue de peregrinos

Toma de datos Plan de Accesibilidad	
NOTA	Como mínimo el albergue debería adaptar 1/33 habitaciones con su baño correspondiente. El edificio carece de elementos de accesibilidad en la señalización horizontal y vertical, sensorial y/o cognitiva. Para lograr una correcta señalización sería necesario hacer un estudio pormenorizado del edificio y de sus usos. Pese a que la señalización actual pueda contar con contraste cromático o pictogramas carece por norma de elementos táctiles por lo que sería aconsejable sustituirla o mejorarla en esta materia.

ALBERGUE DE PEREGRINOS		ud	eur	cant	subtotal	total
Obra						3.000 €
	Adaptar 1/33 habitaciones con su baño correspondiente.	ud	3.000	1	3.000 €	
	Partida	ud			0 €	
Señalización, información y comunicación en el exterior						300 €
	Rótulo exterior	ud	300	1	300 €	
	Panel de edificio	ud			0 €	
	Intercomunicador	ud			0 €	
Señalización e información en el interior						720 €
Información y usos	Directorio en altura	ud	750		0 €	
	Panel de planta	ud	1.300		0 €	
	Plantas, escaleras, ascensores, aseos, etc.	ud	72	5	360 €	
	Zonas y usos	ud	72	5	360 €	
Encaminamientos (visual y táctil)	Punto de atención	ml	90		0 €	
	Escaleras, ascensores, aseos, etc.	ml	90		0 €	
	Zonas y usos	ml	90		0 €	
	Cruce podotáctil 800x800mm	ud	450		0 €	
Comunicación en el interior						250 €
Punto de atención accesible	Mostrador accesible	ud	2.400		0 €	
	Bucle de inducción magnética portátil	ud	250	1	250 €	
	Bucle de inducción magnética fijo	ud	600		0 €

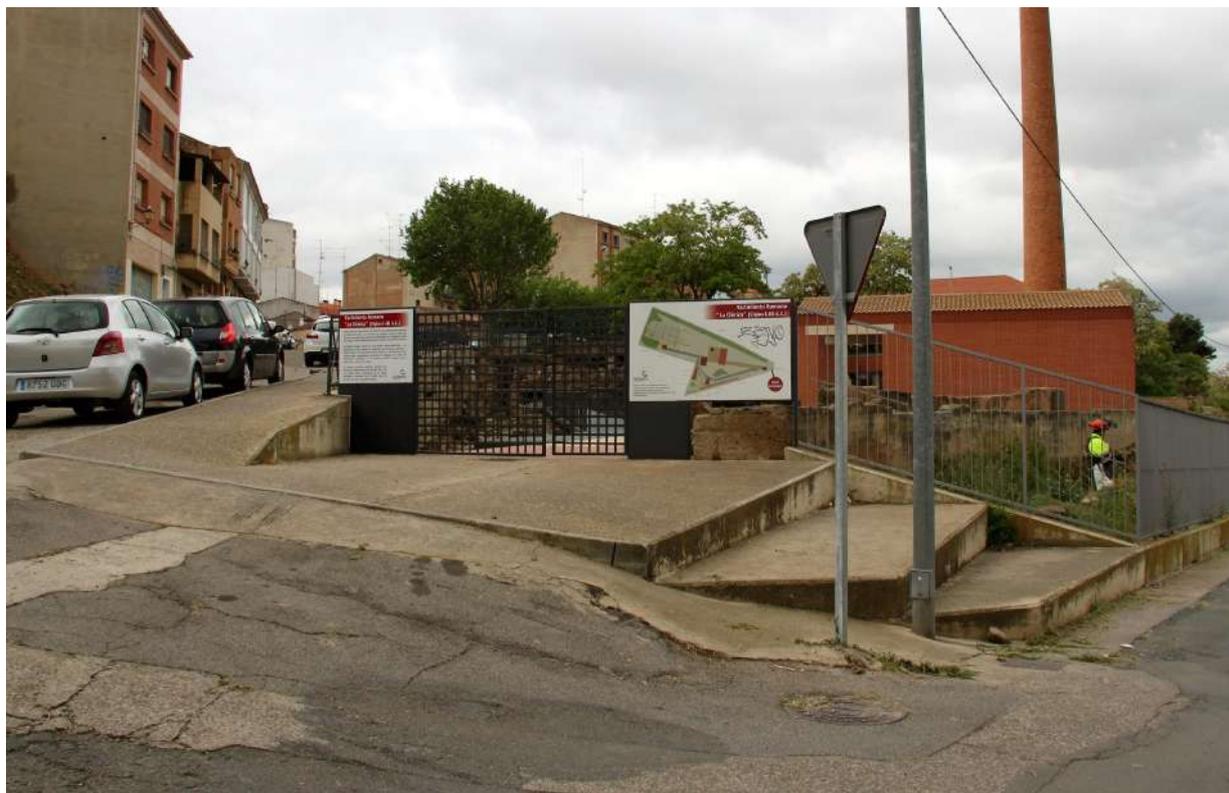
Centro de interpretación del yacimiento romano de la Clínica

Toma de datos Plan de Accesibilidad	
NOTA	Adaptar baño. Mejorar acceso exterior. Se propone no incluir estos trabajos en el Plan (únicamente se instalaría un rótulo en el exterior).

EXCAVACIONES LA CLÍNICA		ud	eur	cant	subtotal	total
Obra						12.980 €
	Adaptar aseo para PMR	ud	980	1	980 €	
	Obras de mejora para facilitar el acceso desde el exterior	ud	12.000	1	12.000 €	
Señalización, información y comunicación en el exterior						300 €
	Rótulo exterior	ud	300	1	300 €	
	Panel de edificio	ud			0 €	
	Intercomunicador	ud			0 €	
Señalización e información en el interior						1.300 €
Información y usos	Directorio en altura	ud	750		0 €	
	Panel de planta	ud	1.300	1	1.300 €	
	Plantas, escaleras, ascensores, aseos, etc.	ud	72		0 €	
	Zonas y usos	ud	72		0 €	
Encaminamientos (visual y táctil)	Punto de atención	ml	90		0 €	
	Escaleras, ascensores, aseos, etc.	ml	90		0 €	
	Zonas y usos	ml	90		0 €	
	Cruce podotáctil 800x800mm	ud	450		0 €	
Comunicación en el interior						0 €
Punto de atención accesible	Mostrador accesible	ud	2.400		0 €	
	Bucle de inducción magnética portátil	ud	250		0 €	
	Bucle de inducción magnética fijo	ud	600		0 €
