Índice

0. Introducción: Accesibilidad
1. Introducción: Plan de Accesibilidad de Calahorra
2. Diagnóstico
3. Presupuesto y Plan de Etapas
4. Propuestas en el Espacio Público
5. Propuestas en Edificios Públicos
6. Formación
7. Asistencia técnica
8. Ejemplo: requisitos para una oficina de atención a la ciudadanía accesible

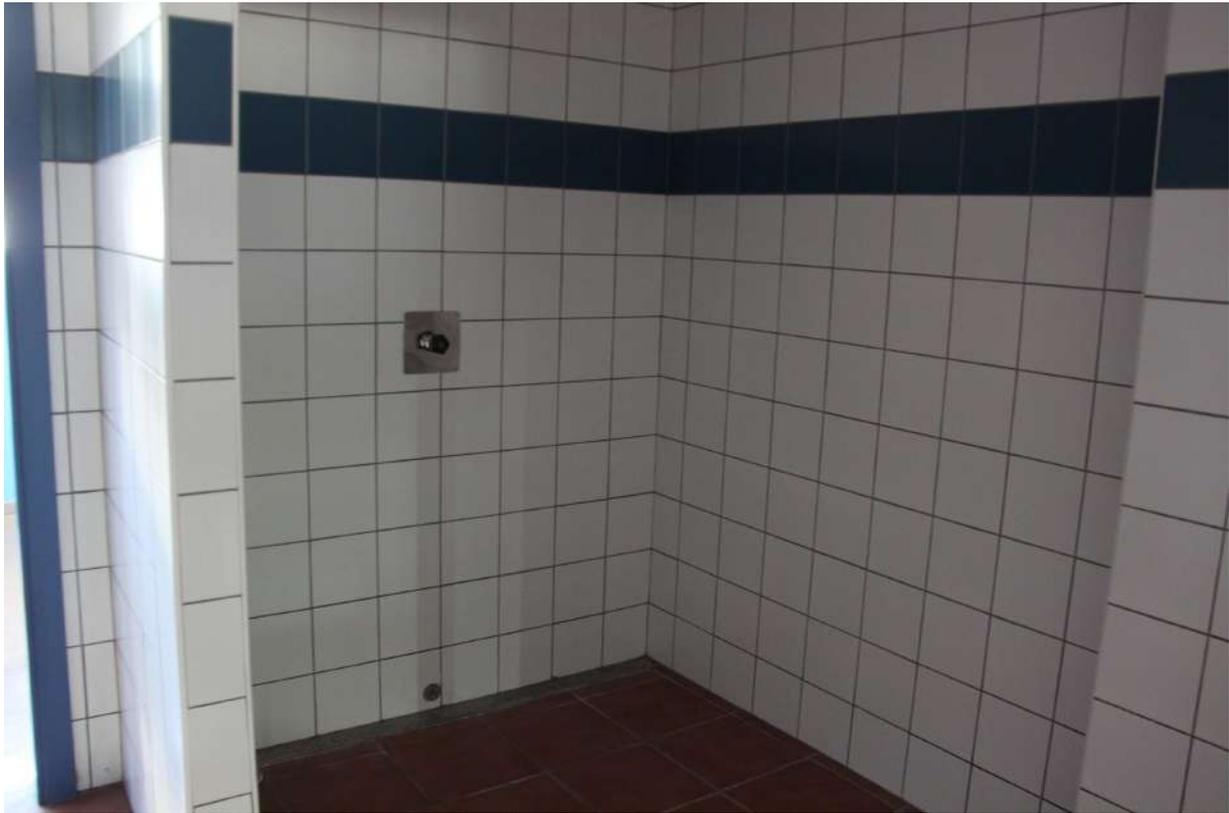
FRONTÓN BARBERITO I

Toma de datos Plan de Accesibilidad	
NOTA	Añadir llamada de emergencia en aseo. Subir la altura del lavabo, actualmente no permite acceso frontal con silla de ruedas. El acceso a cancha es limitado. El edificio carece de elementos de accesibilidad en la señalización horizontal y vertical, sensorial y/o cognitiva. Para lograr una correcta señalización sería necesario hacer un estudio pormenorizado del edificio y de sus usos. Pese a que la señalización actual pueda contar con contraste cromático o pictogramas carece por norma de elementos táctiles por lo que sería aconsejable sustituirla o mejorarla en esta materia.

FRONTÓN BARBERITO		ud	eur	cant	subtotal	total
Obra						12.700 €
	Obras de mejora en el acceso a la cancha.	ud	12.000	1	12.000 €	
	Obra civil e instalación de ascensor adaptado de 3 paradas.	ud	45.000	0	0 €	
	Elevar altura de lavabo para facilitar acercamiento con silla de ruedas.	ud	200	2	400 €	
	Instalar llamada de emergencia en aseo.	ud	150	2	300 €	
Señalización, información y comunicación en el exterior						300 €
	Rótulo exterior	ud	300	1	300 €	
	Panel de edificio	ud			0 €	
	Intercomunicador	ud			0 €	
Señalización e información en el interior						1.440 €
Información y usos	Directorio en altura	ud	750		0 €	
	Panel de planta	ud	1.300		0 €	
	Plantas, escaleras, ascensores, aseos, etc.	ud	72	10	720 €	
	Zonas y usos	ud	72	10	720 €	
Encaminamientos (visual y táctil)	Punto de atención	ml	90		0 €	
	Escaleras, ascensores, aseos, etc.	ml	90		0 €	
	Zonas y usos	ml	90		0 €	
	Cruce podotáctil 800x800mm	ud	450		0 €

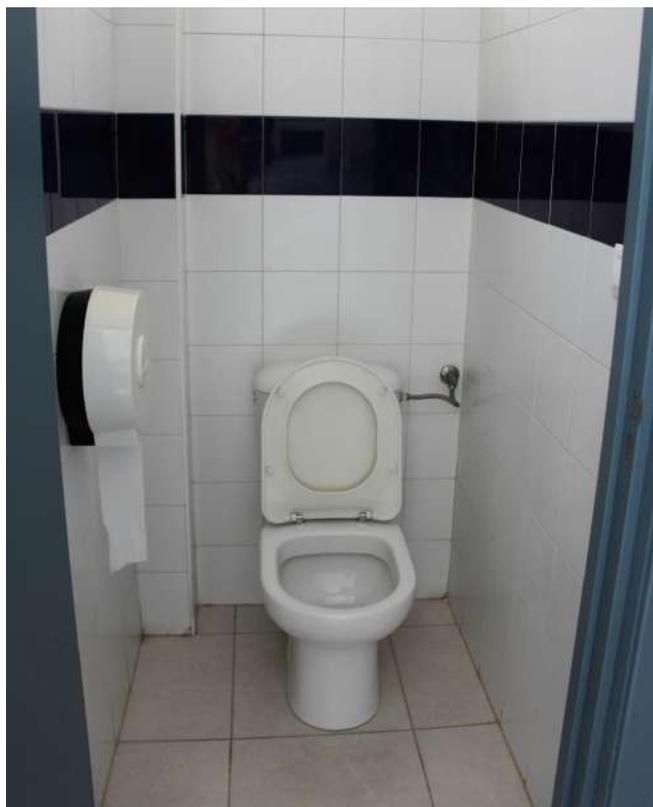
BIBLIOTECA MUNICIPAL PEDRO GUTIÉRREZ

Accesibilidad en la señalización (rótulos y otros sistemas visuales, tácticos y sonoros: ¿Cómo dirías que es la señalización del edificio? (Sólo en recorridos y espacios de uso público)	Suficiente pero no adaptada
Toma de datos Plan de Accesibilidad	
NOTA	Adaptar aseo para PMR. Se propone adaptar la señalización vertical y horizontal de los principales usos del edificio así como mejorar el sistema de comunicación en el punto de atención al ciudadano para todo tipo de usuarios.

BIBLIOTECA MUNICIPAL		ud	eur	cant	subtotal	total
Obra						1.960 €
	Adaptar aseo para PMR	ud	980	2	1.960 €	
	Partida	ud			0 €	
Señalización, información y comunicación en el exterior						300 €
	Rótulo exterior	ud	300	1	300 €	
	Panel de edificio	ud			0 €	
	Intercomunicador	ud			0 €	
Señalización e información en el interior						8.930 €
Información y usos	Directorio en altura	ud	750	1	750 €	
	Panel de planta	ud	1.300	2	2.600 €	
	Plantas, escaleras, ascensores, aseos, etc.	ud	72	20	1.440 €	
	Zonas y usos	ud	72	20	1.440 €	
Encaminamientos (visual y táctil)	Punto de atención	ml	90	15	1.350 €	
	Escaleras, ascensores, aseos, etc.	ml	90	5	450 €	
	Zonas y usos	ml	90		0 €	
	Cruce podotáctil 800x800mm	ud	450	2	900 €	
Comunicación en el interior						250 €
Punto de atención accesible	Mostrador accesible	ud	2.400		0 €	
	Bucle de inducción magnética portátil	ud	250	1	250 €	
	Bucle de inducción magnética fijo	ud	600		0 €

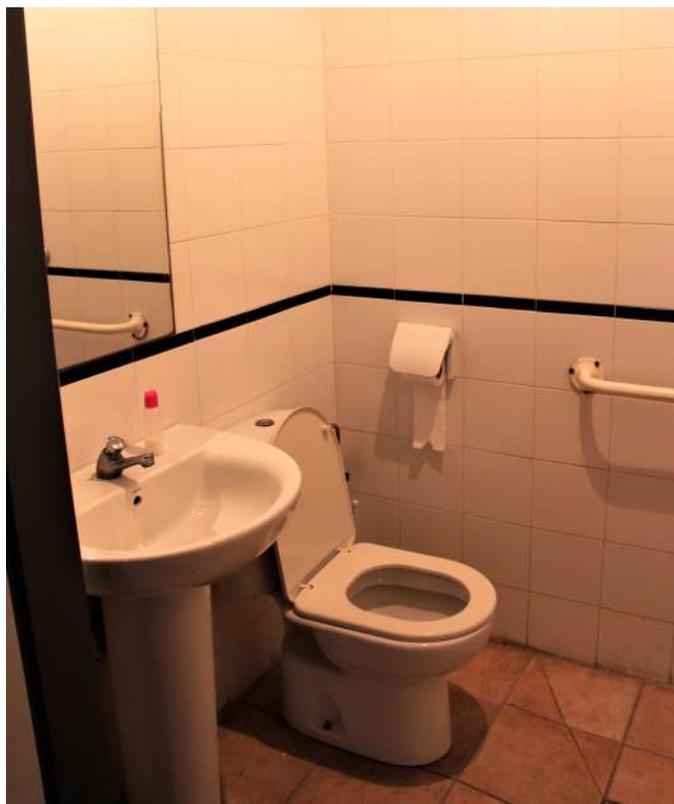
Albergue Juvenil

Toma de datos Plan de Accesibilidad	
NOTA	Mejorar acceso reduciendo pendiente de la rampa. Rehacer el baño adaptado, el actual plantea serios problemas de accesibilidad. El edificio carece de elementos de accesibilidad en la señalización horizontal y vertical, sensorial y/o cognitiva. Para lograr una correcta señalización sería necesario hacer un estudio pormenorizado del edificio y de sus usos. Pese a que la señalización actual pueda contar con contraste cromático o pictogramas carece por norma de elementos táctiles por lo que sería aconsejable sustituirla o mejorarla en esta materia.

ALBERGUE JUVENIL		ud	eur	cant	subtotal	total
Obra						9.980 €
	Obras de mejora para facilitar el acceso desde el exterior reduciendo la pendiente de la rampa.	ud	9.000	1	9.000 €	
	Adaptar aseo para PMR	ud	980	1	980 €	
Señalización, información y comunicación en el exterior						300 €
	Rótulo exterior	ud	300	1	300 €	
	Panel de edificio	ud			0 €	
	Intercomunicador	ud			0 €	
Señalización e información en el interior						1.440 €
Información y usos	Directorio en altura	ud	750		0 €	
	Panel de planta	ud	1.300		0 €	
	Plantas, escaleras, ascensores, aseos, etc.	ud	72		0 €	
	Zonas y usos	ud	72	20	1.440 €	
Encaminamientos (visual y táctil)	Punto de atención	ml	90		0 €	
	Escaleras, ascensores, aseos, etc.	ml	90		0 €	
	Zonas y usos	ml	90		0 €	
	Cruce podotáctil 800x800mm	ud	450		0 €	
Comunicación en el interior						0 €
Punto de atención accesible	Mostrador accesible	ud	2.400		0 €	
	Bucle de inducción magnética portátil	ud	250		0 €

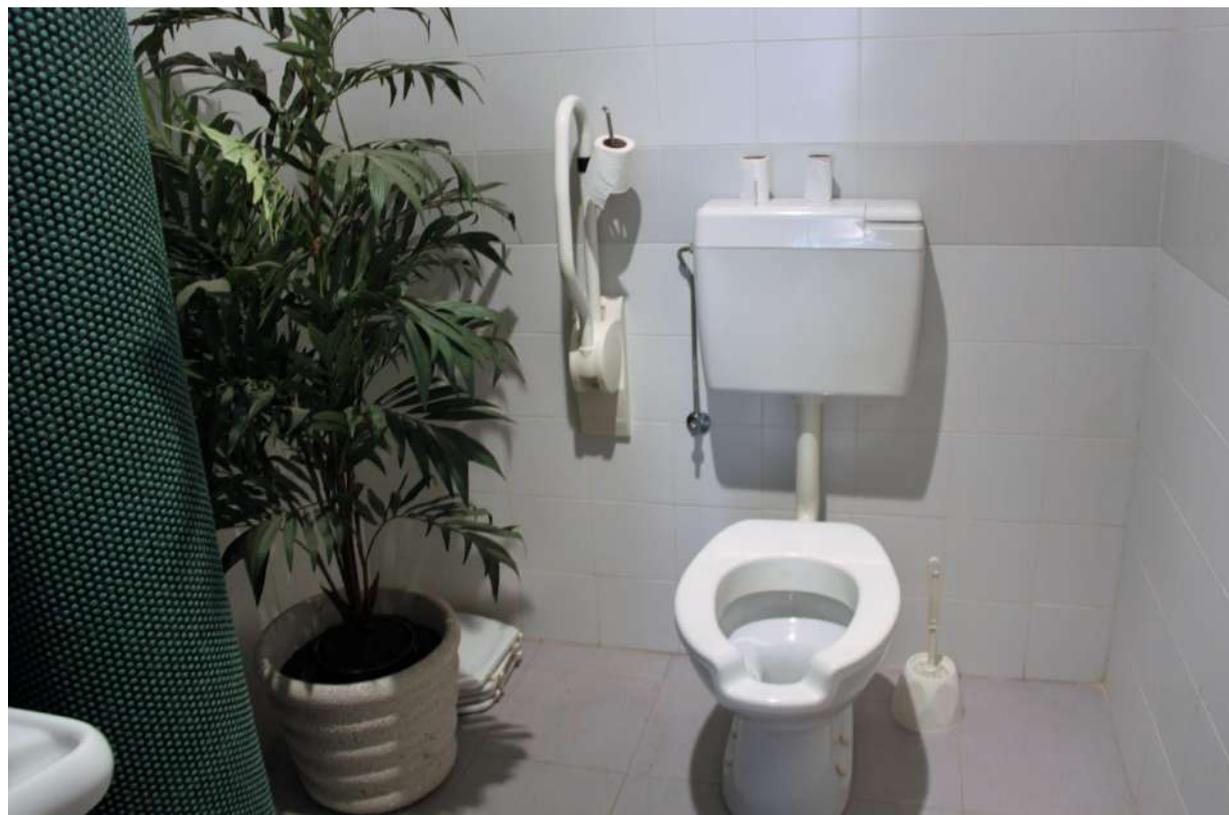
Pabellón Deportivo Europa

Toma de datos Plan de Accesibilidad	
NOTA	Eliminar escalón de entrada en puerta principal. Eliminar material almacenado en aseo y vestuario adaptado. Colocar barra de apoyo abatible en uno de los lados del inodoro en aseo adaptado. Sustituir la ubicación del asiento de la ducha o bien colocar un asiento portátil. (Están ejecutando obras durante el proceso de elaboración de este informe)

PABELLÓN EUROPA		ud	eur	cant	subtotal	total
Obra						0 €
	Eliminar escalón de entrada en puerta principal.	ud	3.000	0	0 €	
	Eliminar material almacenado en aseo y vestuario adaptado.	ud	0	4	0 €	
	Suministro e instalación de barra de apoyo abatible en uno de los lados del inodoro en aseo adaptado.	ud	160	0	0 €	
	Suministro e instalación de asiento de ducha	ud	275	0	0 €	
Señalización, información y comunicación en el exterior						300 €
	Rótulo exterior	ud	300	1	300 €	
	Panel de edificio	ud			0 €	
	Intercomunicador	ud			0 €	
Señalización e información en el interior						0 €
Información y usos	Directorio en altura	ud	750		0 €	
	Panel de planta	ud	1.300		0 €	
	Plantas, escaleras, ascensores, aseos, etc.	ud	72		0 €	
	Zonas y usos	ud	72		0 €	
Encaminamientos (visual y táctil)	Punto de atención	ml	90		0 €	
	Escaleras, ascensores, aseos, etc.	ml	90		0 €	
	Zonas y usos	ml	90		0 €	
	Cruce podotáctil 800x800mm	ud	450		0 €

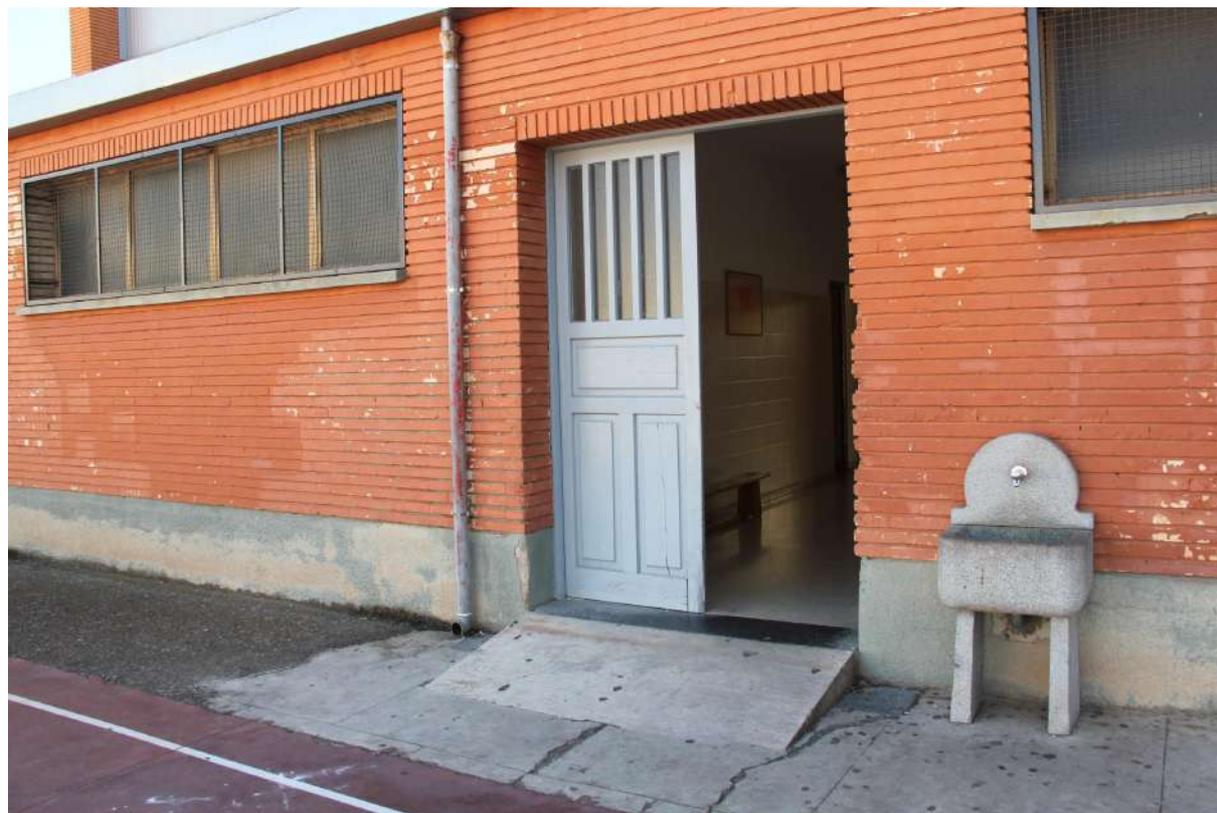
Pabellón deportivo IES Marco Fabio Quintiliano

Toma de datos Plan de Accesibilidad	
NOTA	Adaptar vestuarios para personas con discapacidad.

PABELLÓN IES QUINTILIANO		ud	eur	cant	subtotal	total
Obra						1.960 €
	Adaptar un baño/vestuario para personas con discapacidad.	ud	980	2	1.960 €	
	Partida	ud			0 €	
Señalización, información y comunicación en el exterior						300 €
	Rótulo exterior	ud	300	1	300 €	
	Panel de edificio	ud			0 €	
	Intercomunicador	ud			0 €	
Señalización e información en el interior						0 €
Información y usos	Directorio en altura	ud	750		0 €	
	Panel de planta	ud	1.300		0 €	
	Plantas, escaleras, ascensores, aseos, etc.	ud	72		0 €	
	Zonas y usos	ud	72		0 €	
Encaminamientos (visual y táctil)	Punto de atención	ml	90		0 €	
	Escaleras, ascensores, aseos, etc.	ml	90		0 €	
	Zonas y usos	ml	90		0 €	
	Cruce podotáctil 800x800mm	ud	450		0 €	
Comunicación en el interior						0 €
Punto de atención accesible	Mostrador accesible	ud	2.400		0 €	
	Bucle de inducción magnética portátil	ud	250		0 €	
	Bucle de inducción magnética fijo	ud	600		0 €

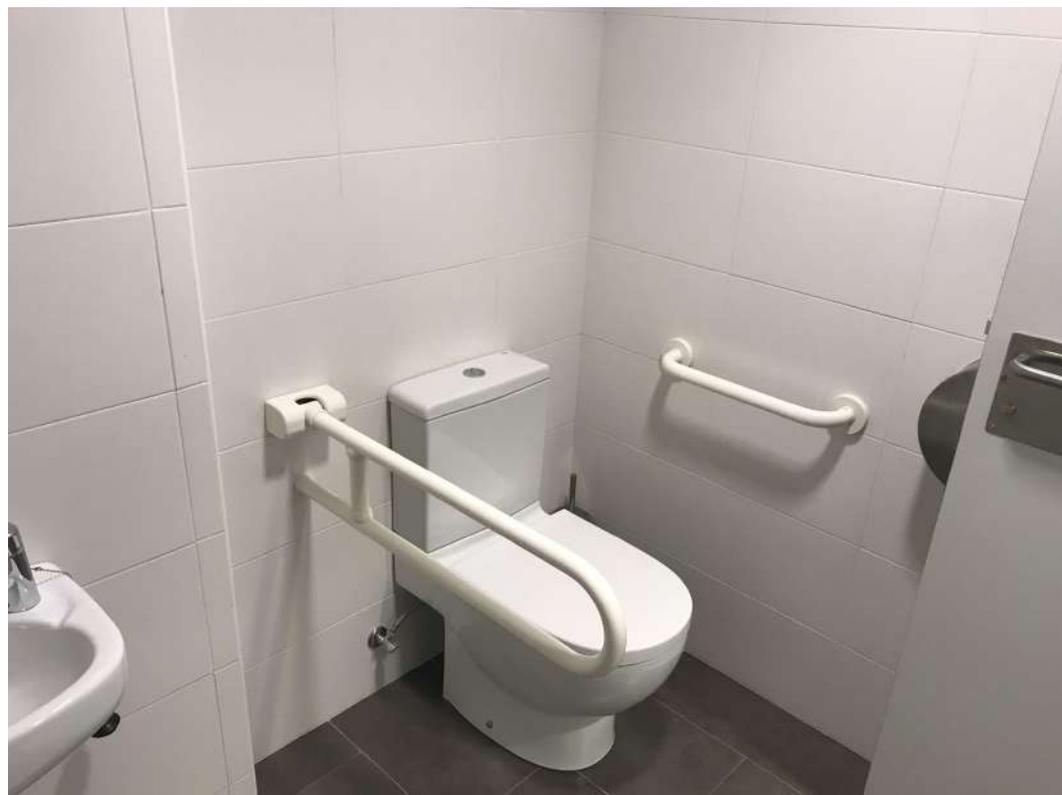
Centro de interpretación de los Santos Mártires o Casa Santa

Accesibilidad en la señalización (rótulos y otros sistemas visuales, tácticos y sonoros: ¿Cómo dirías que es la señalización del edificio? (Sólo en recorridos y espacios de uso público)	Suficiente pero no adaptada
Toma de datos Plan de Accesibilidad	
NOTA	Cambiar apertura de aseos hacia el exterior. Añadir llamada de emergencia en aseo.

CASA SANTA		ud	eur	cant	subtotal	total
Obra						550 €
	Cambiar apertura de aseos hacia el exterior.	ud	125	2	250 €	
	Instalar llamada de emergencia en aseo.	ud	150	2	300 €	
Señalización, información y comunicación en el exterior						300 €
	Rótulo exterior	ud	300	1	300 €	
	Panel de edificio	ud			0 €	
	Intercomunicador	ud			0 €	
Señalización e información en el interior						1.170 €
Información y usos	Directorio en altura	ud	750		0 €	
	Panel de planta	ud	1.300		0 €	
	Plantas, escaleras, ascensores, aseos, etc.	ud	72	10	720 €	
	Zonas y usos	ud	72		0 €	
Encaminamientos (visual y táctil)	Punto de atención	ml	90	5	450 €	
	Escaleras, ascensores, aseos, etc.	ml	90		0 €	
	Zonas y usos	ml	90		0 €	
	Cruce podotáctil 800x800mm	ud	450		0 €	
Comunicación en el interior						285 €
Punto de atención accesible	Mostrador accesible	ud	2.400		0 €	
	Bucle de inducción magnética portátil	ud	250	1	250 €	
	Bucle de inducción magnética fijo	ud	600		0 €

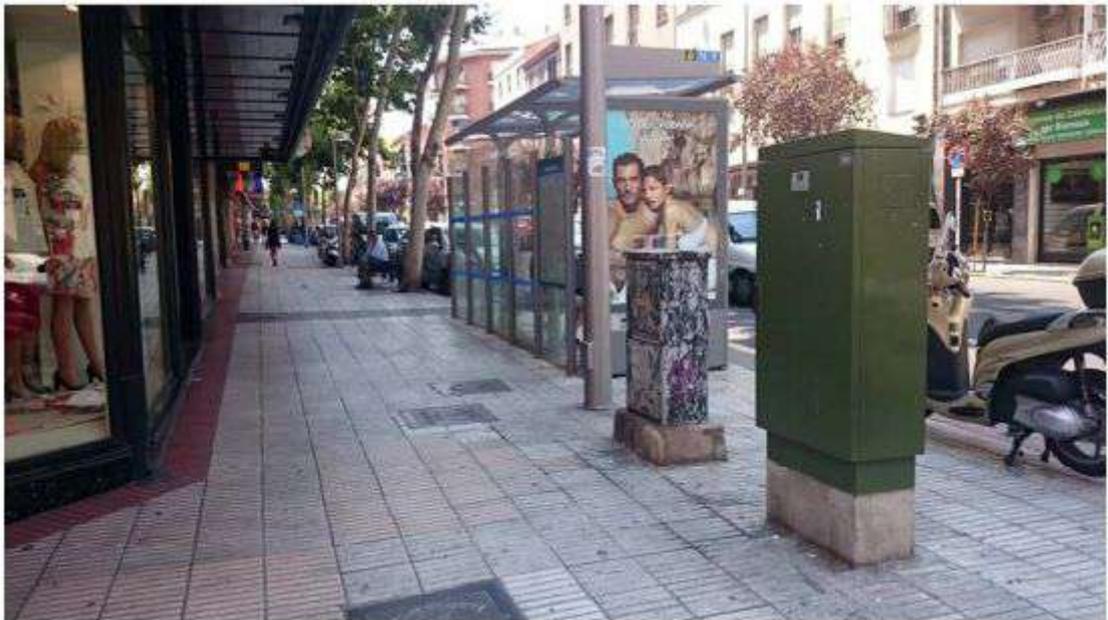
Arriba: Ubicación del mobiliario urbano en la banda de acera próxima a la calzada.

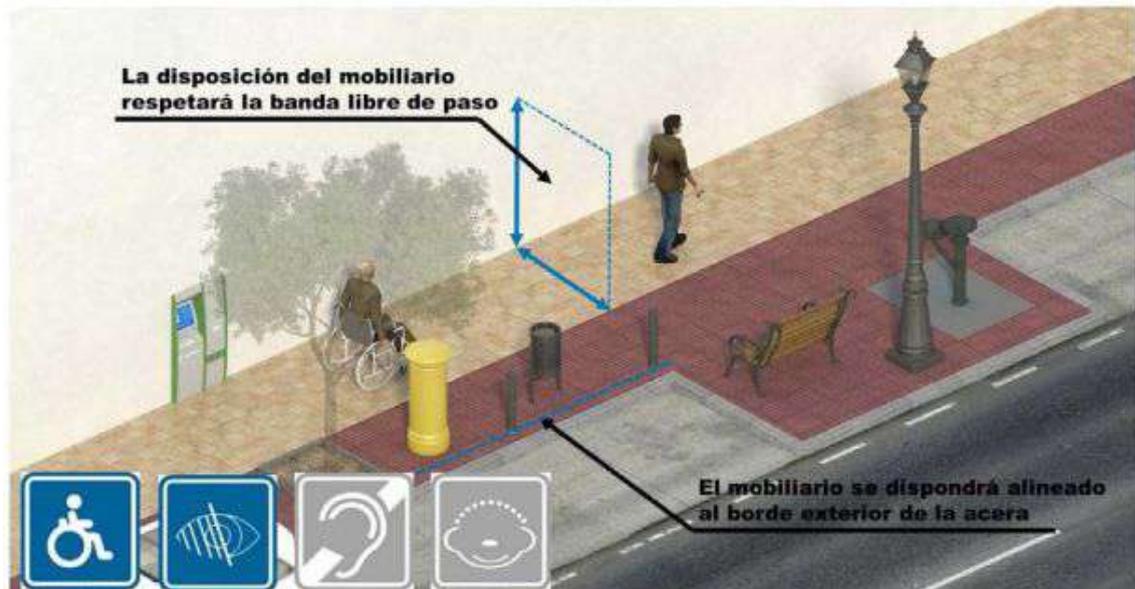
Arriba: Elementos a destacar en el Itinerario peatonal accesible. Ubicación de "Bandas".

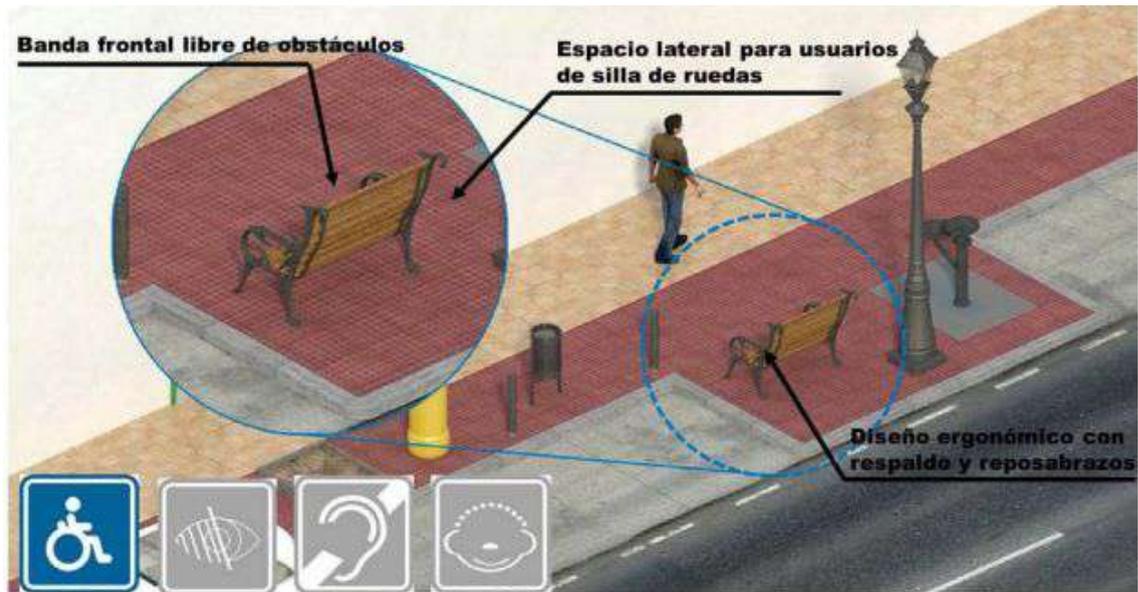
Arriba: Detalle de ubicación de los bancos, donde se detecta la banda frontal libre de obstáculos así como el espacio lateral para los usuarios de sillas de ruedas y diseño universal de los mismos

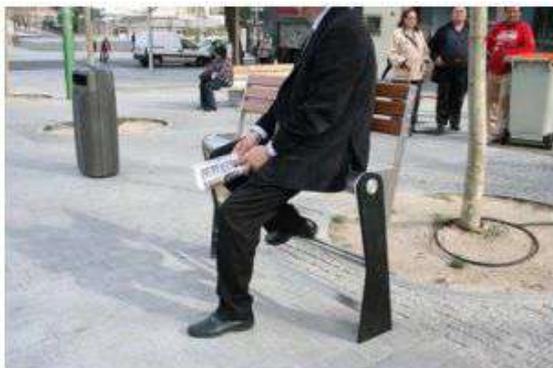
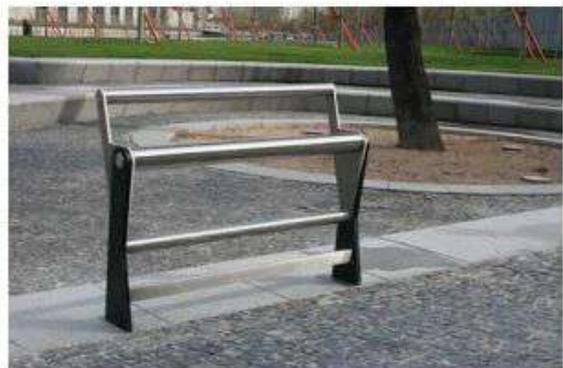
Los apoyos isquiáticos permiten al usuario el descanso en posición estática sin necesidad de sentarse ni bajar excesivamente el centro de gravedad, por lo que su diseño está pensado para favorecer a personas de mayor edad.

Se ubican en zonas donde, previsiblemente, se realizará una parada, como áreas de estancia, marquesinas de transporte público, teléfonos públicos, aseos,... Se aconseja que el diseño responda a dos posibles alturas de usuarios.

Arriba: Ejemplo de apoyos isquiáticos en el espacio urbano

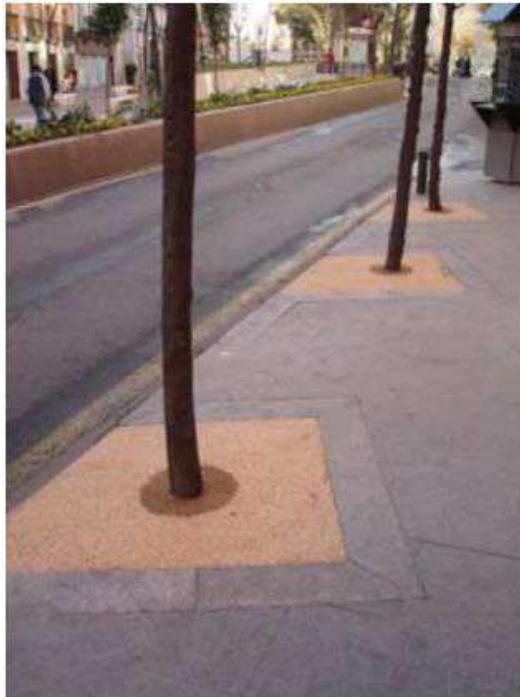
La vegetación en la vía pública se dispondrá de manera que no se invada el espacio libre de paso (180 x 220 cm) ni interfiera con los elementos de señalización o constituya una barrera del campo visual impidiendo el control y la comprensión del entorno, especialmente para personas de baja estatura, con discapacidad auditiva, usuarios de silla de ruedas, etc.

La ubicación de elementos de vegetación en la vía pública requerirá la definición del alcorque que los contiene, que podrá situarse tanto en altura como cercano a la rasante de la calle. De este modo aparecerán soluciones de confinación del espacio que enmarca la presencia de árboles y arbustos y que deberá ser detectable por todas las personas, en especial por personas con discapacidad visual.

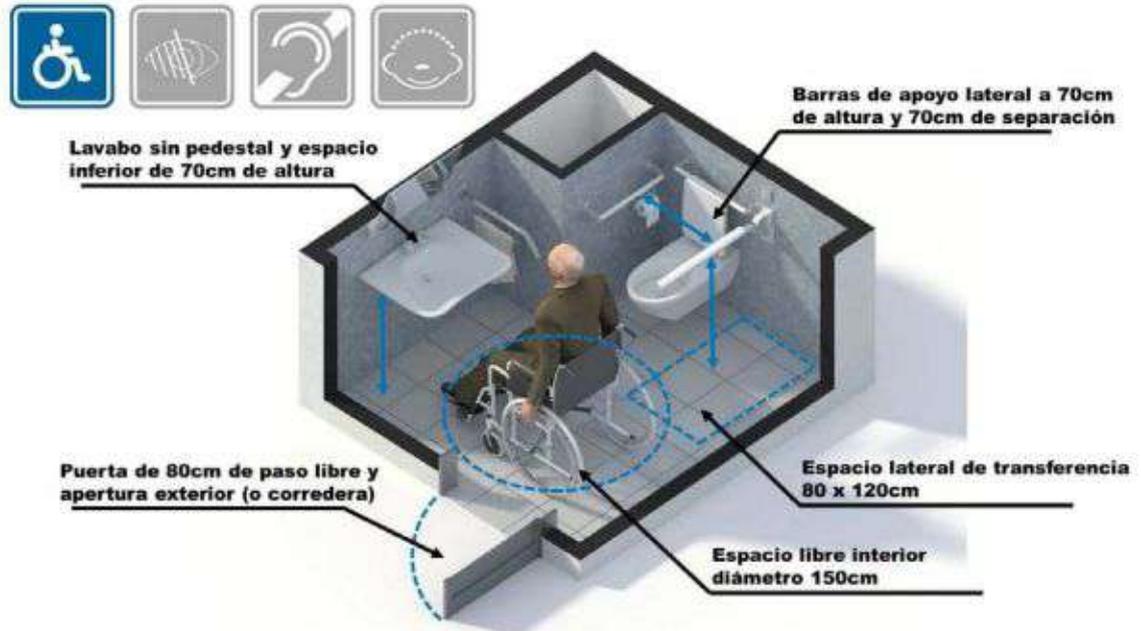
Arriba: Detalles de diseño. Cabina de Aseo accesible

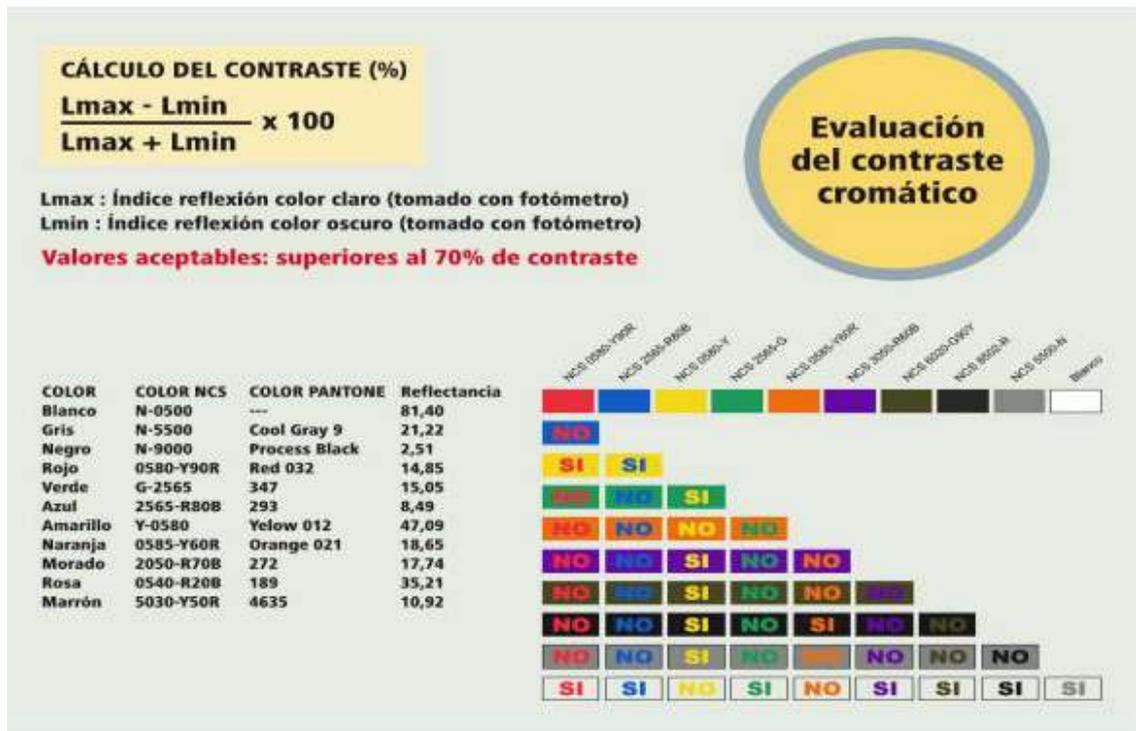
Arriba: Cálculo del contraste cromático. Fuente: Dimas García Moreno

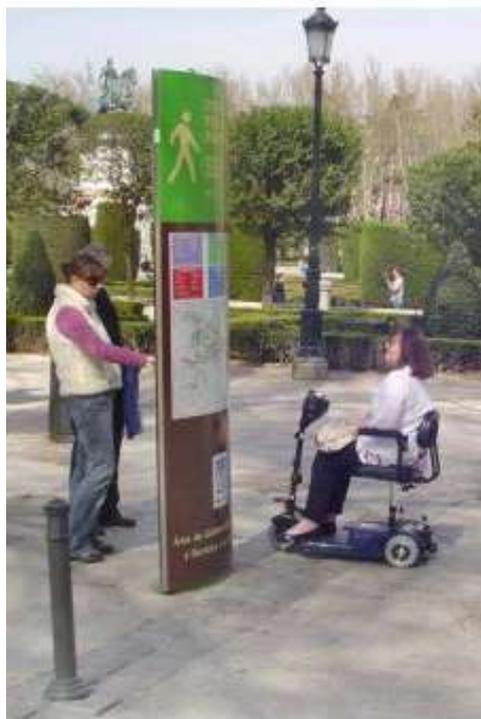
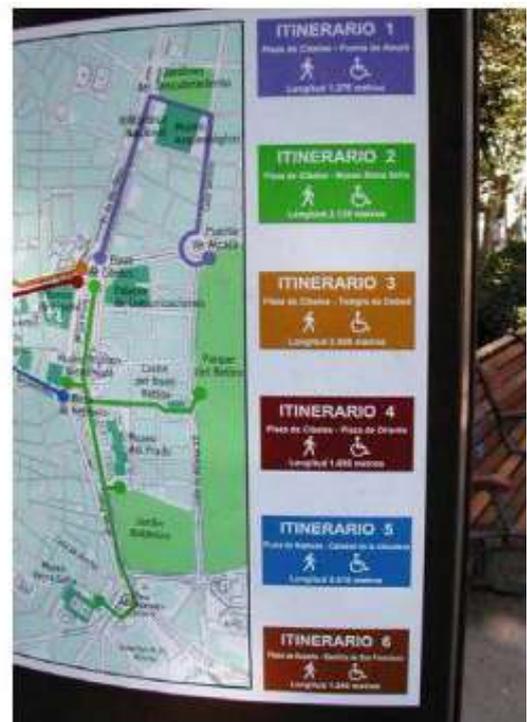
Arriba: Hitos y señalización de características de itinerarios peatonales accesibles
