## LA PILA DE LOS MOROS

## HISTORIA DE LAS INVESTIGACIONES

## EL EDIFICIO IMPERIAL

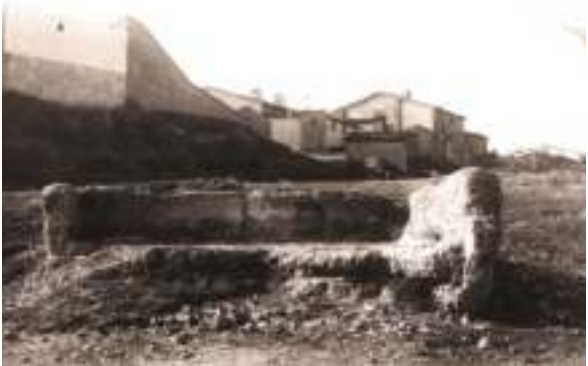
En palabras de D. Pedro Gutiérrez Achútegui, hasta el año 1940 existían los Baños romanos en las proximidades de La Clínica. La “Pila de los Moros” como la conocían los calagurritanos medía ochenta metros cuadrados y fue derruida al construir la fábrica de Conservas Torres. Esta piscina, de *opus caementicium* (mortero hidráulico romano) formaba parte del conjunto termal del yacimiento.

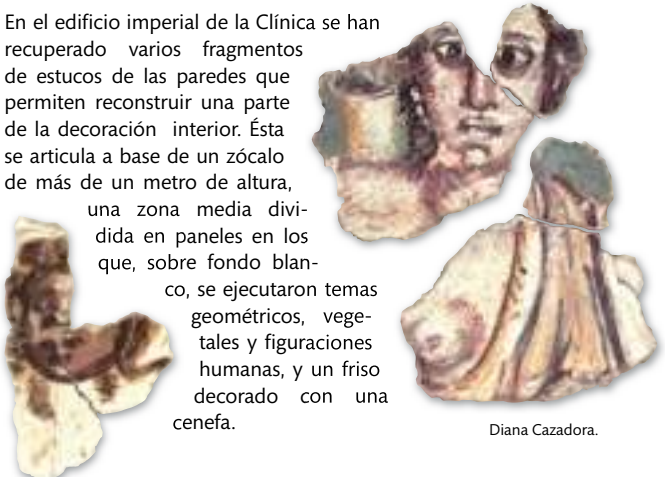
En el edificio imperial de la Clínica se han recuperado varios fragmentos de estucos de las paredes que permiten reconstruir una parte de la decoración interior. Ésta se articula a base de un zócalo de más de un metro de altura, una zona media dividida en paneles en los que, sobre fondo blanco, se ejecutaron temas geométricos, vegetales y figuraciones humanas, y un friso decorado con una cenefa.

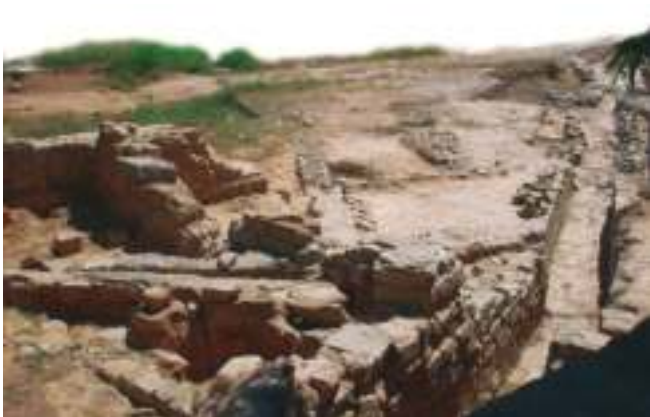
Los desagües de las piscinas de las termas vertían a un gran colector, cuyo origen se halla en el caso urbano de Calahorra y cuya función consistía en encauzar las aguas urbanas y de pluviales hacia las tierras bajas sin que se produjeran indeseados fenómenos de erosión que degradaran las laderas del cerro calagurritano.

El tramo conservado del colector alcanza los 35 metros de longitud. Sus paredes están realizadas mediante sillarejo de piedra arenisca, mientras que el pavimento está formado por losas de arenisca de distinto tamaño. Los cambios bruscos de desnivel hasta las tierras bajas de la vega se resolvían mediante escalones de piedra que frenaban el ímpetu de las aguas; puede contemplarse uno de esos cambios de nivel con cuatro potentes escalones.

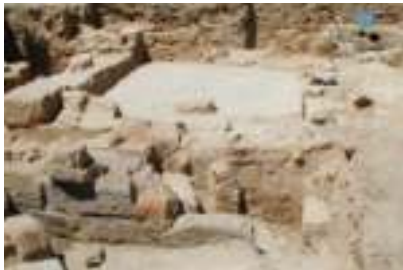
En el conjunto termal se han identificado un *prae-furnium* (horno), un *hypocaustum* (sistema de calefacción), restos de una piscina y un canal de desagüe. Del *hypocaustum* se conservan en el suelo las improntas de las *pilae* (pilastras de ladrillos circulares), así como las líneas del entramado ortogonal que sirvieron para colocar de una manera equidistante las *pilae* en sus intersecciones. También se encontraron diferentes materiales propios de la *hypocaustis* y de la *suspensura*, como son ladrillos *bipedales* (2 pies romanos) con incisiones onduladas, fragmentos de *tubuli* (tubos cerámicos) y ladrillos romboidales.

El hipocausto estaba dividido en dos estancias separadas por dos pilares, que servían de apoyo a la *suspensura* (forjado). La primera estancia correspondería al hipocausto del *caldarium* (piscina de agua caliente). La segunda estancia no se pudo excavar en su totalidad por continuar bajo el patio del colegio Angel Oliván. Los muros que delimitan el hipocausto se conservan sólo a nivel de cimentación y su unión con el suelo de *opus caementicium* (hormigón romano) se realiza mediante un bocel en forma de cuarto de círculo.

Vista general del hipocausto.
